令和7年度 第2回花巻城跡調査保存検討委員会

令和 7 年度 花巻城本丸跡内容確認調査の結果について

I 調査概要

調査場所 花巻市城内 1、4、8（鳥谷ヶ崎公園）
 調査期間 令和 7 年 5 月 19 日（月）～令和 7 年 11 月 27 日（木）
 調査面積 752 m²

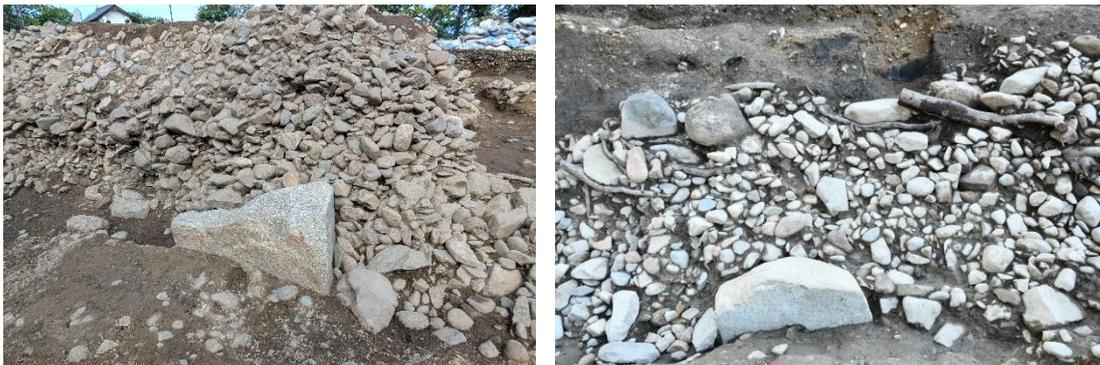
北上山系の花崗閃緑岩(左:柵形北辺石垣南面、右:柵形西辺石垣)

また、築石に含まれる北上山系起源の花崗閃緑岩については、人為的に割られた可能性があるとの重要な指摘があった。これらの石に矢穴は認められないが、荒割りした加工石材であるとも考えられる。これに関連して想起される史料は次のとおりである。

問題は、野面積の石垣の構築と割石の使用の関係である。すなわち、石垣築造当初から野面石と割石が混在していたのか、それとも後世の修理で割石が追加されたのか、今回の調査では確定できなかった。とはいえ、花巻城の石垣に北上山系由来の割石が使用されていたという鑑定結果は、前掲史料に記された伝聞を補強するものである。

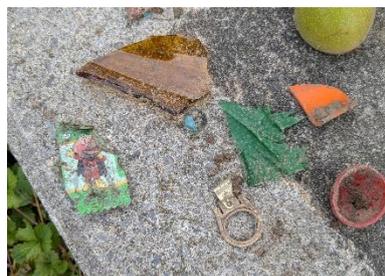
本調査で出土した遺物の大半は、土塁を被覆する表土および盛土層に由来するものである。これらの盛土には比較的近年の生活廃棄物が多く含まれており、少なくとも盛土層が造成期以降に本丸内で攪乱があったことを示している。

公園造成の年代推定は、出土した廃棄物の内容に基づいてある程度可能である。盛土中から不二家「アンパンマンチョコレート」の小袋が検出され、袋面に印刷されたキャラクターはアニメ化後の「アンパンマン」であった。アニメ放送開始は昭和 63（1988）年、同商品の発売開始は不二家の公表によれば平成元（1989）年である（※）ことから、公園造成に伴う本丸の改変は少なくとも平成元年以降に行われたことが窺われる。さらに飲料缶のプルタブやガラス瓶片等が多数混入していることは、削平による搬入だけでなく、城外から運び込まれた客土が一定量含まれている可能性を示している。

盛土に含まれているゴミ

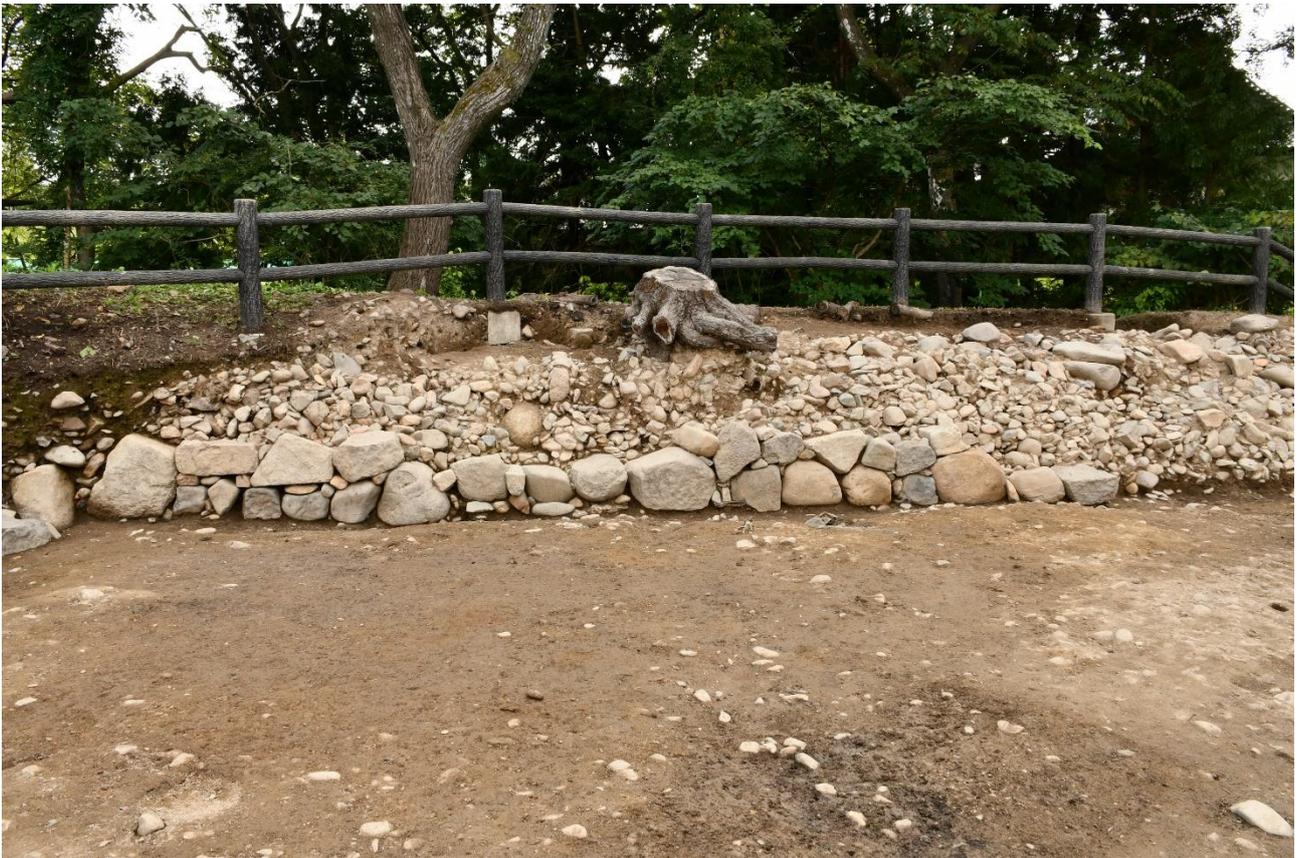
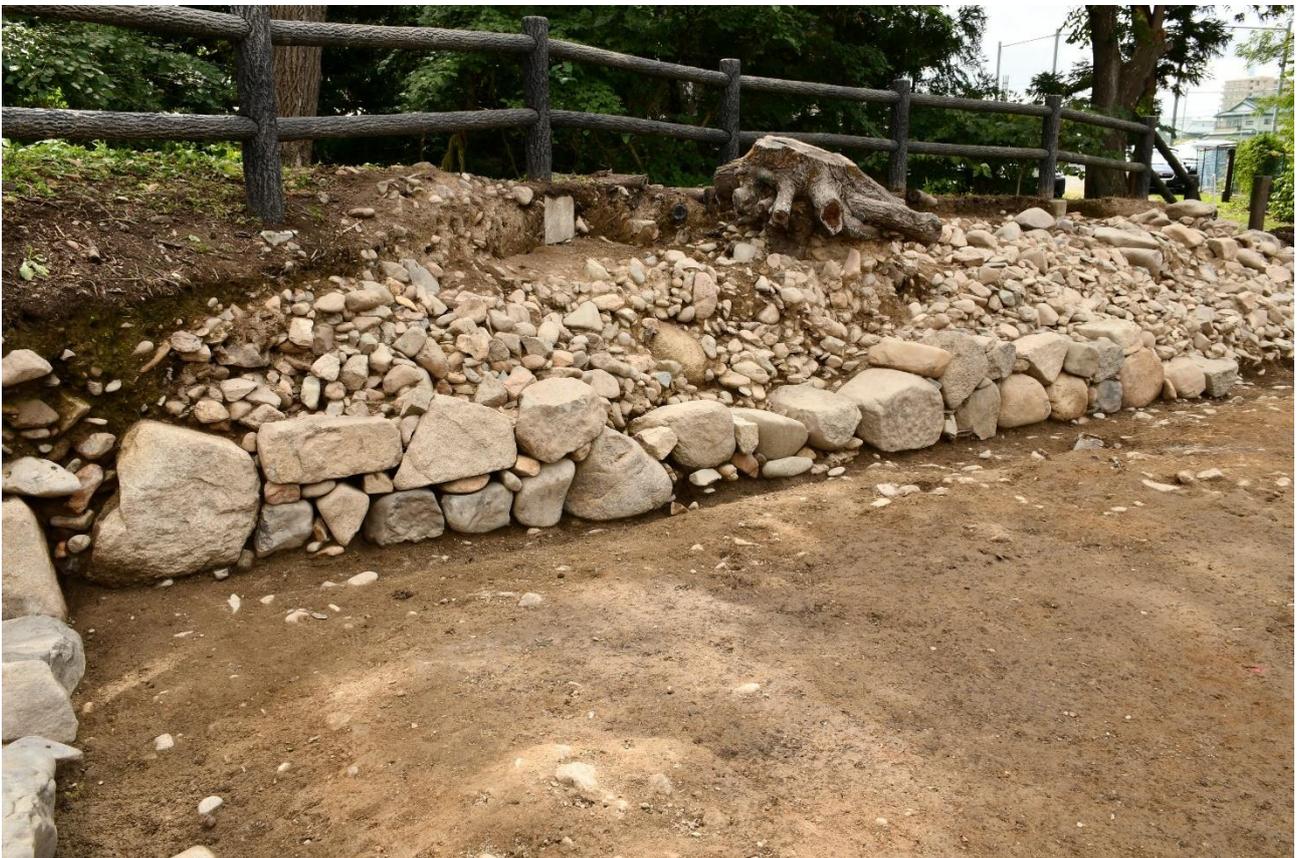
【枡形南辺石垣】（写真7・8）

枡形南辺土塁の裾部分で、野面石の石垣を確認した。調査区内では最も保存状態が良く、東西方向の長さは7m30cmを測る。一方で、枡形の入口付近では築石がほぼ失われ、抜き取り痕が溝状に検出された。裏込石の分布状況からみて、土塁の頂部まで石垣が積まれていたと考えられる。土塁の高さは1m20cm程度である。

径50～70cmの比較的大ぶりの野面石を、2m余りの間隔をあけて設置して、その間に径30～40cmの小ぶりの野面石を、小面（こづら：石材の小さな面）を表面として、石の控えを長く取り、隙間なく並べている。石列は残りの良いところでは2段分認められる。石材を隙間なく並べて横筋を通して積みあげている。東面石垣よりもやや高い面に根石が設置されていることや、石材の用い方からみて、東面石垣よりも新しい時代の石垣と考えられる。江戸時代中期以後に改修（積み直し）された石垣と考えられる。

【写真7】 枡形南辺石垣と裏込石（北から）

【写真8】 枡形南辺石垣と裏込石（北東から）

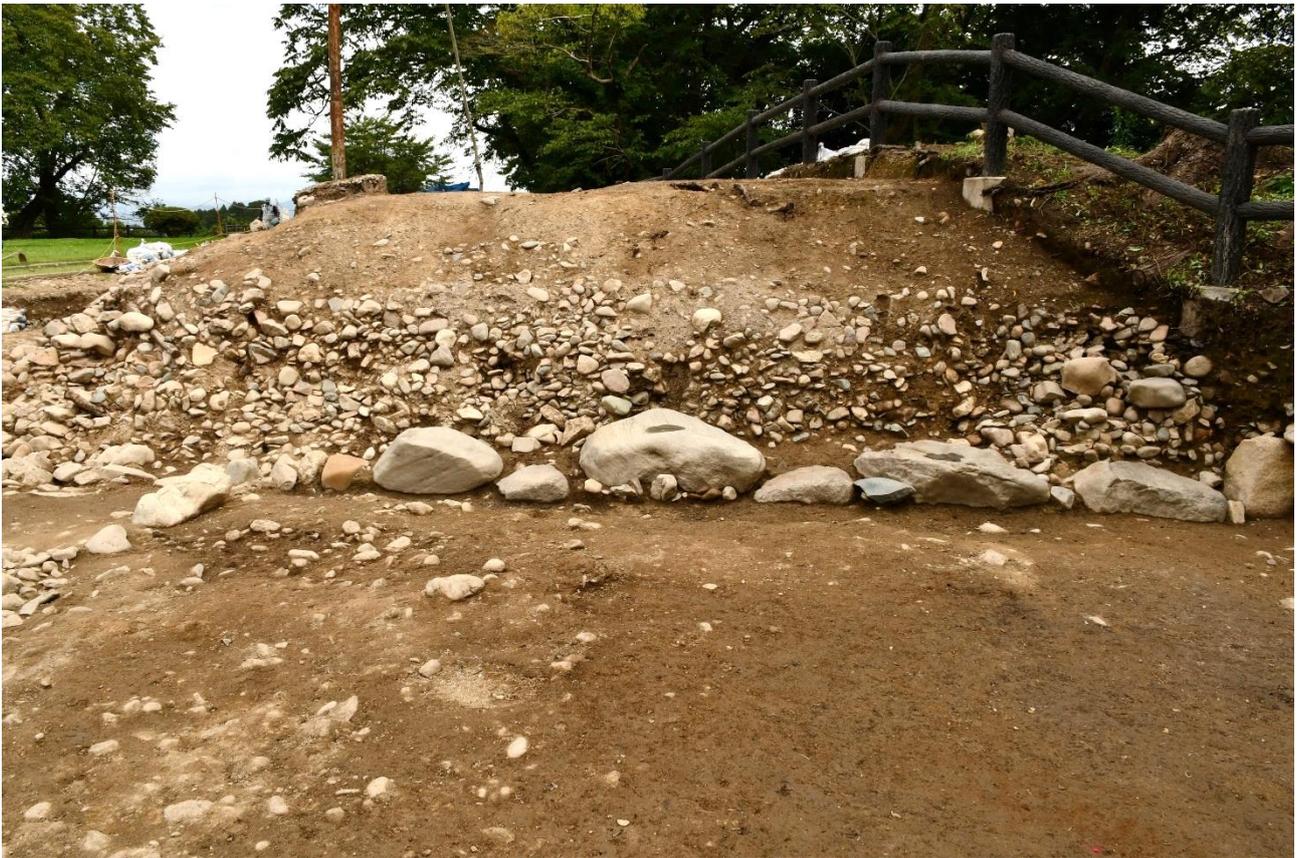
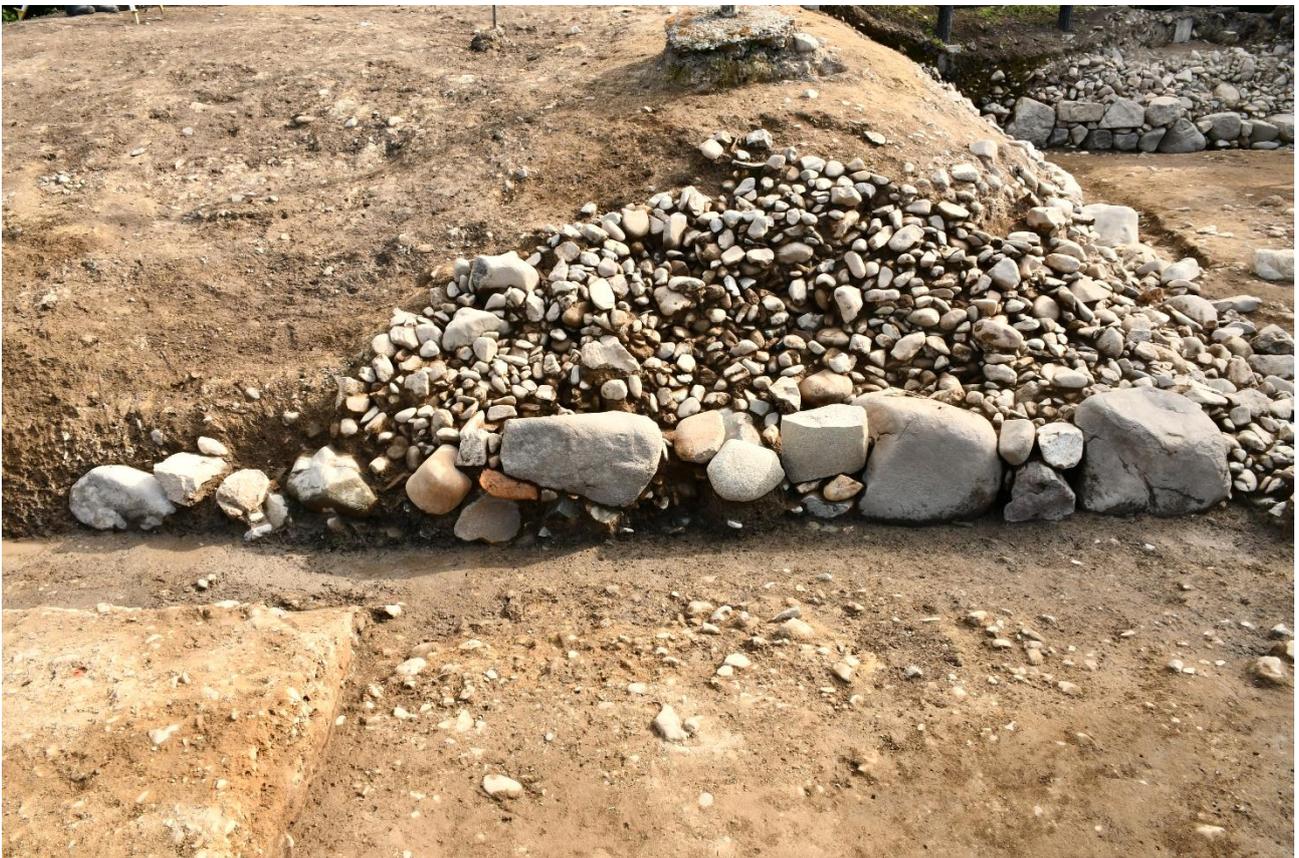
【枡形東辺石垣】（写真9・10）

枡形東辺土塁の西面裾部分で、野面石の石垣を確認した。1段目の根石のみが残存している。残存部の南北方向の長さは5m40cmを測る。裏込石の分布状況からみて、土塁の中腹付近まで石垣が積まれていたと考えられる。石垣の高さは、南辺石垣と同じく1m20cm程度とみられる。枡形東辺土塁の北面にも石垣が1～2段残り、こちらの東西方向の長さは4m70cmを測る。

径70～100cm余の野面石を、横に寝かせるように、間隔をあけて設置し、その間に小ぶりの石材を置いて石垣の根石列を形成している。各石材は石の大面（おおづら：石の広い面）を表面とし、控えが短い形で置かれている。また、南端入隅には、控えを短く、石材を立石にしているのが確認できる。根石に大ぶりの石材の間隔をあけて設置しているのは、その上に、より大きな石材を積んでいたことが考えられる。城門の両側などに大面石を配置し、城門と石垣に威厳を持たせて、入る人々を圧倒する狙いがあったと思われる。いわゆる穴太積石垣であり、豊臣秀吉による奥羽再仕置が行われた天正年間の末（1591～1592）か、それに近い時期の構築と考えられる。

【写真 9】 柵形東辺石垣と裏込石 [西面] (西から)

【写真 10】 柵形東辺石垣と裏込石 [北面] (北から)

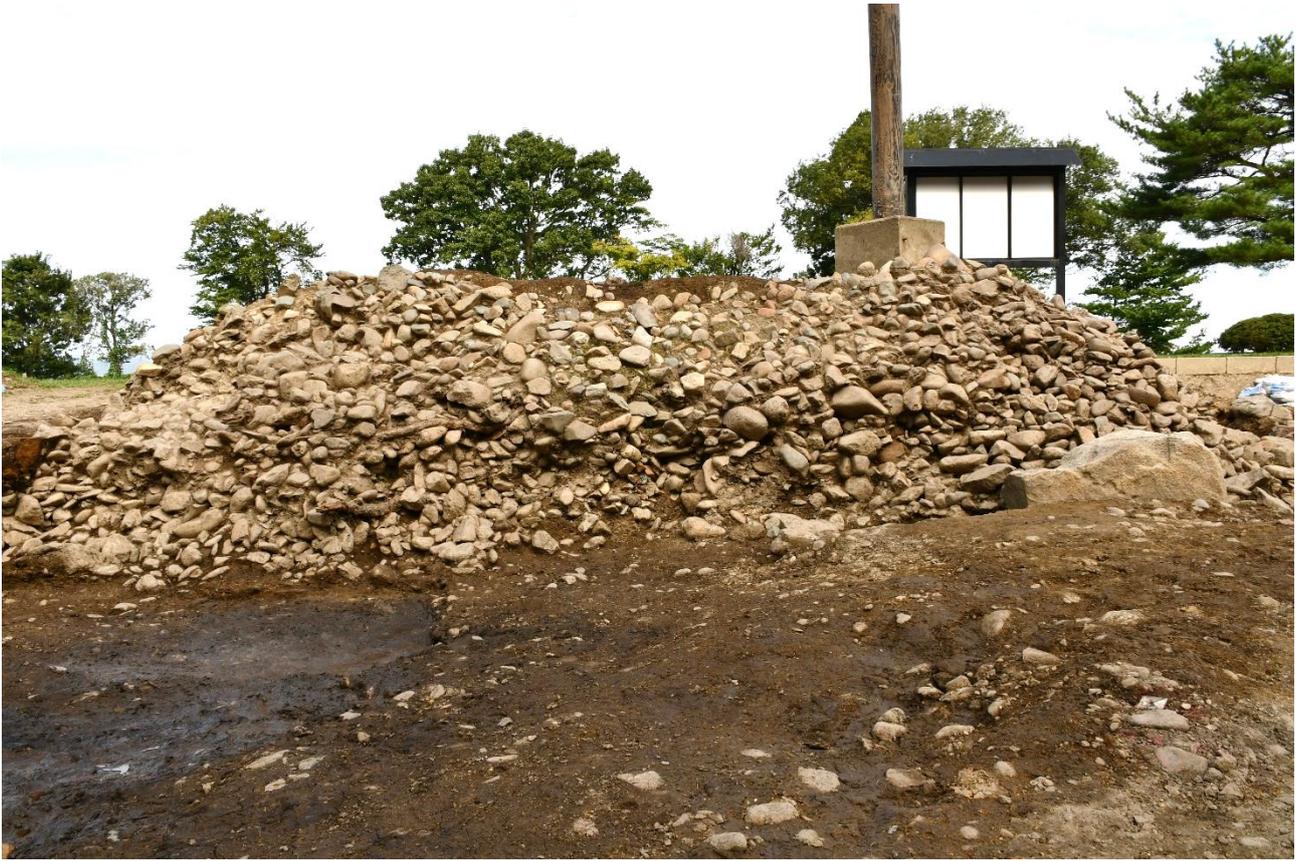
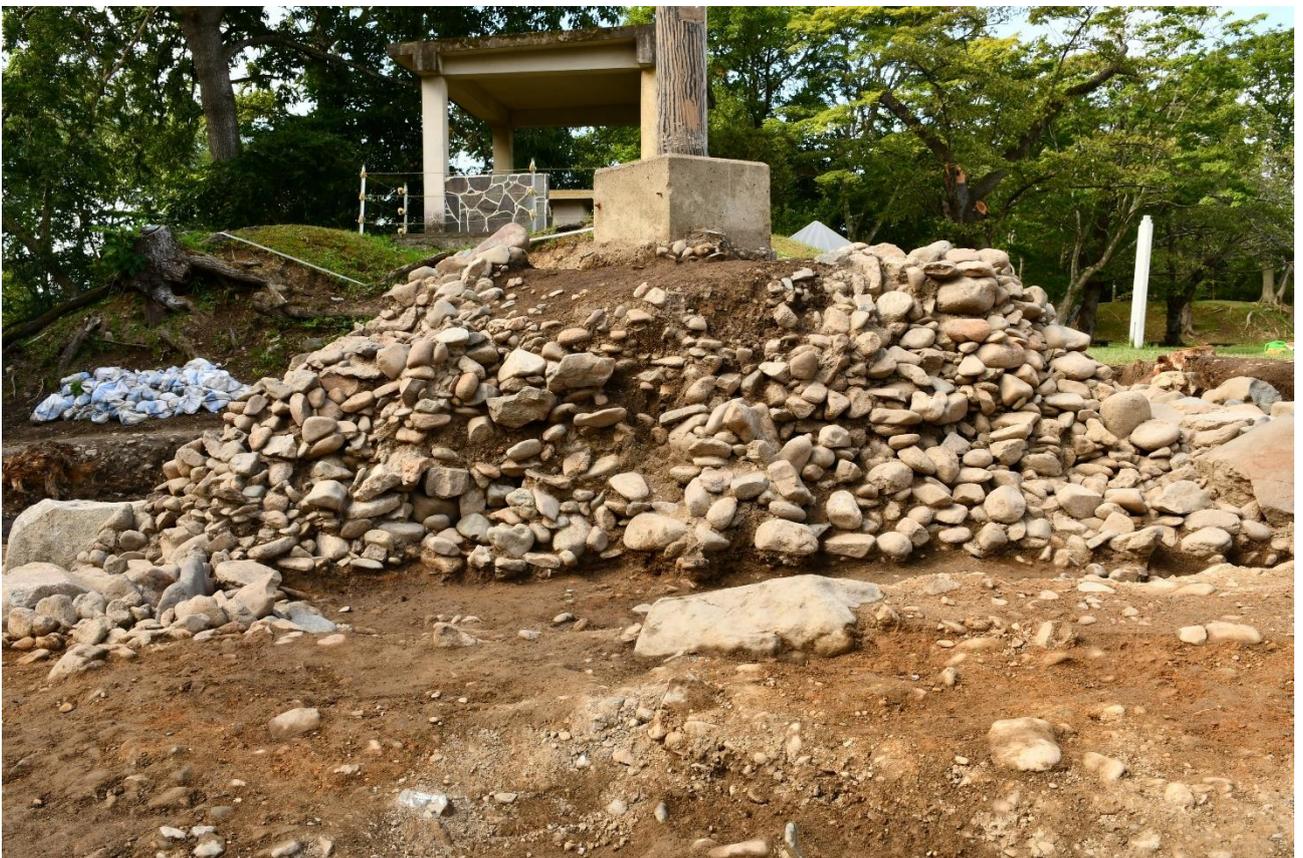
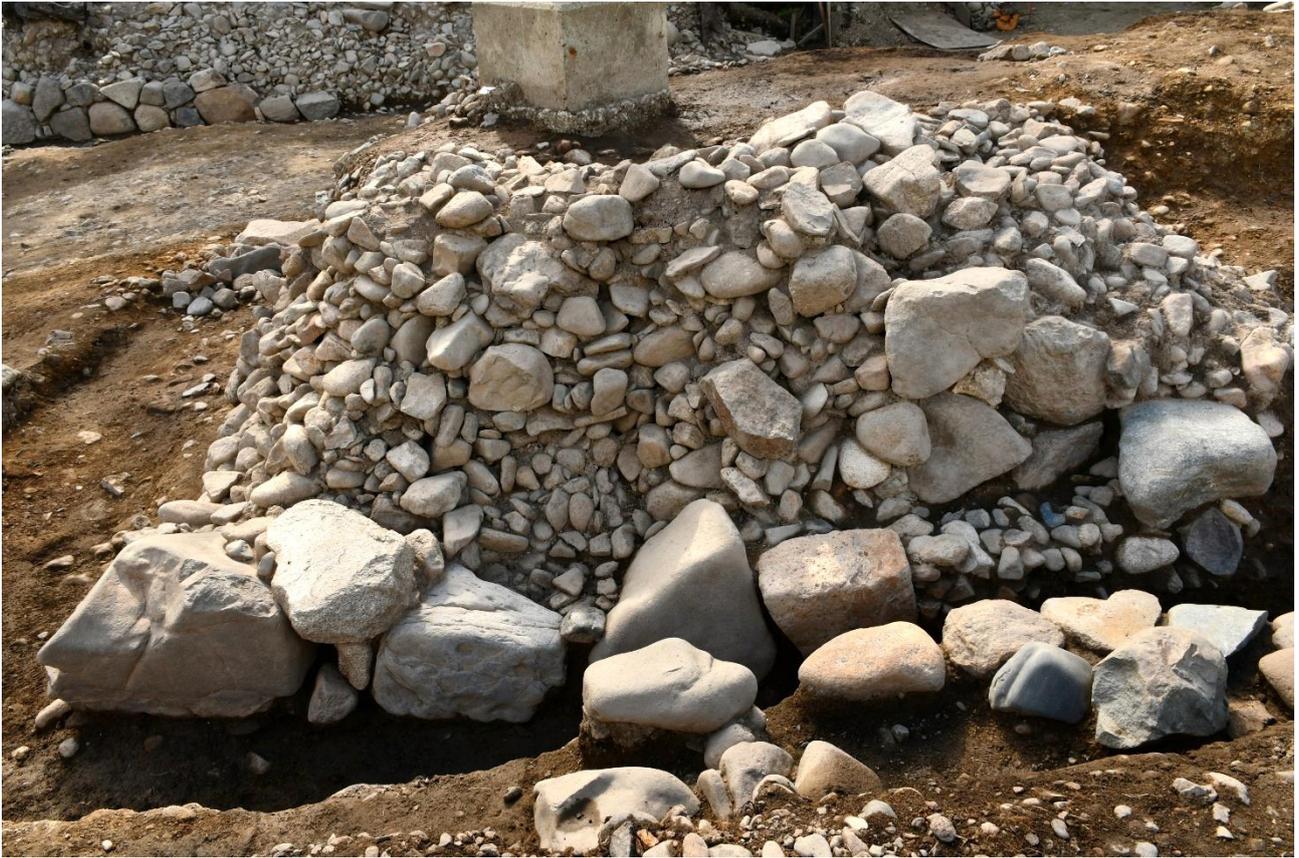
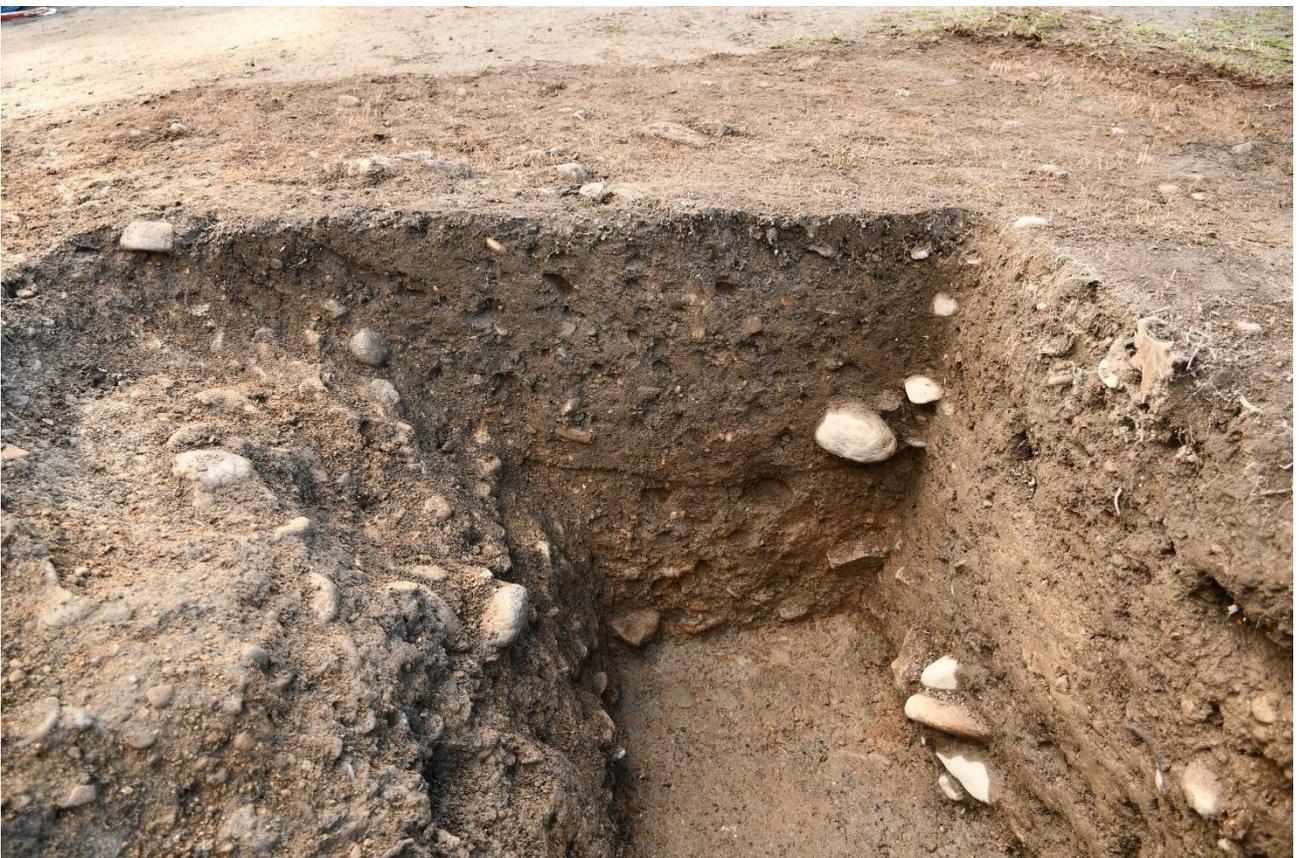
【枡形北辺石垣】（写真 11～14）

裏込石の分布状況から、土塁南面と東面の全体に石垣が積まれていたことが確認された。枡形の内側となる北面については、御台所前御門から西側へ約 3 m まで石垣が積まれていた。土塁の高さは、南面で 1 m20 cm 程度、東面と北面で 1 m 程度である。

石垣は抜き取りが著しく、連続性を欠く部分が多い。南面では花崗閃緑岩の根石が僅かに 1 個残存するのみであり、抜き取り痕が溝状に確認された。その溝内部には裏込石が崩れ落ちている状態だった。

東面では、南端付近に 1 個の根石が検出され、他の部分は抜き取り痕が溝状に残っていた。

御台所前御門を通過した枡形の内側では、土塁北面で 1～2 段の野面積みの石垣が残存していた。この部分での東西方向の長さは 3 m10cm を測る。

また、この北面部石垣の北側には、上幅 20cm・深さ 30cm の溝が検出された。溝の北辺では上端部分に長辺を連ねて配置した石列も確認され、排水の側溝として機能していた可能性が考えられる。

【写真 11】 枡形北辺石垣と裏込石 [南面] (南から)

【写真 12】 枡形北辺石垣と裏込石 [東面] (東から)

【写真 13】 柘形北辺石垣と裏込石 [北面] (北から)

【写真 14】 柘形北辺土塁 北裏 溝断面 (東から)

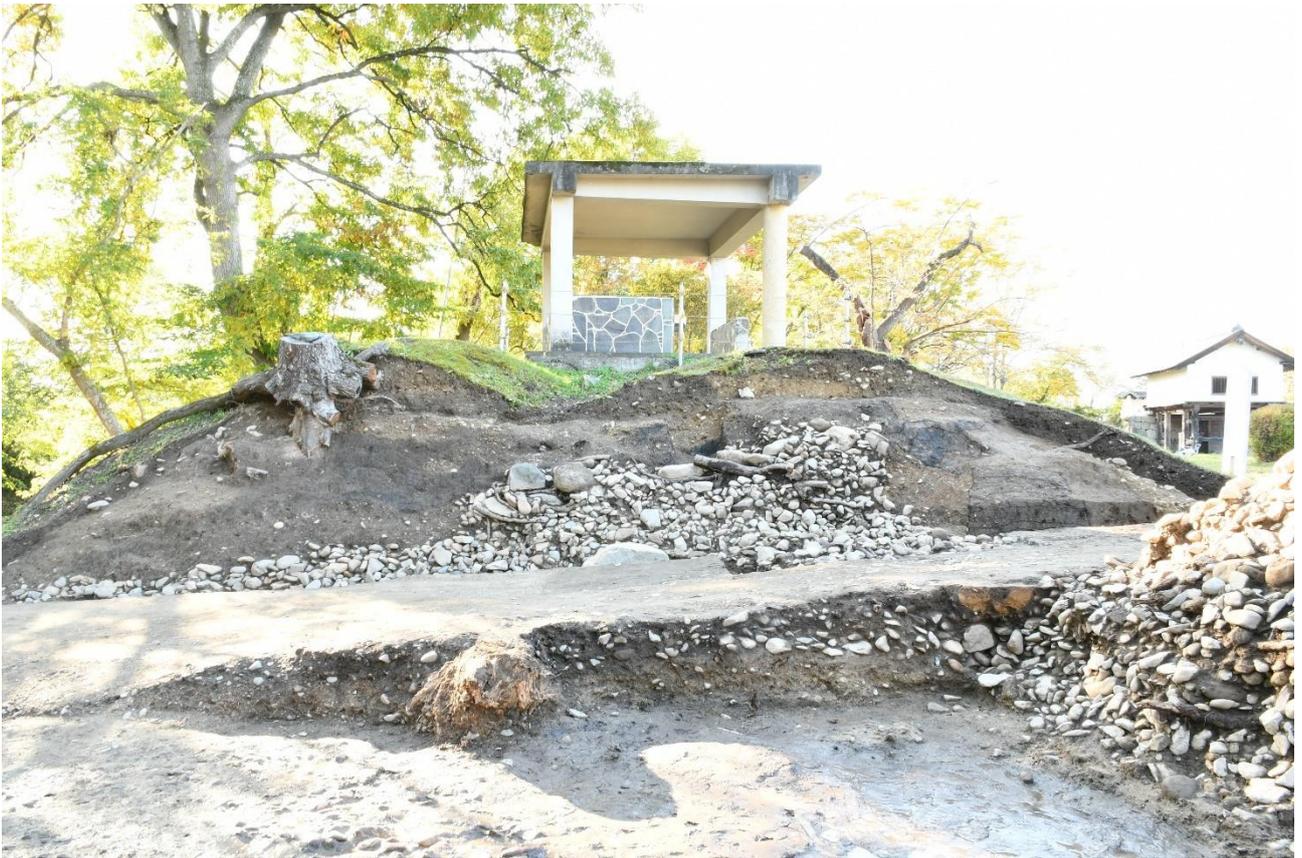
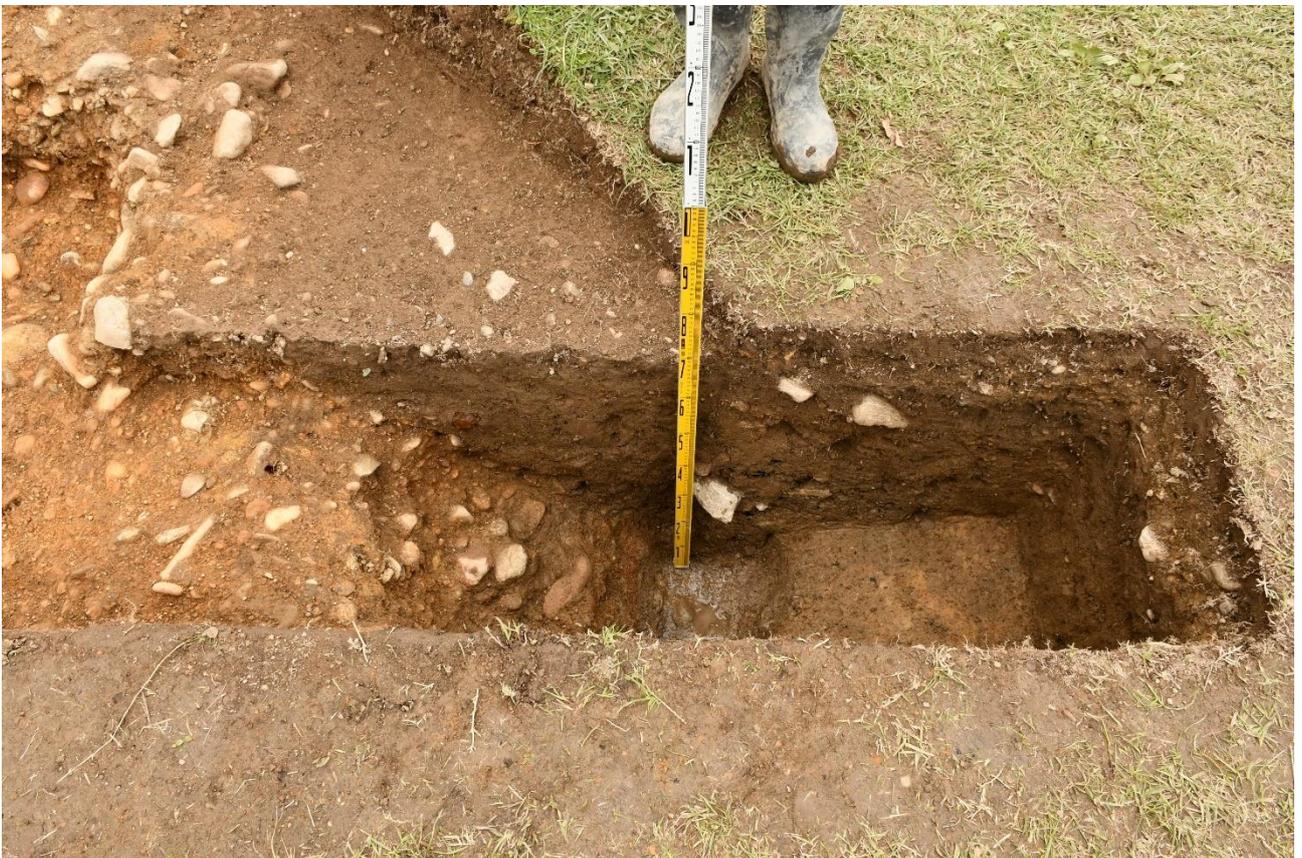
【枡形西辺石垣】（写真 15・16）

入隅から 1m 程度南側で、花崗閃緑岩の割石が検出された。残存する石垣は、僅かにこの 1 個のみである。

裏込石の分布は、枡形北辺と西辺の入隅付近では、北辺と同程度の高さまで確認されている。一方で、枡形入り口付近では残存状況が悪く、石垣の高さを推定するのが困難となっている。しかし、裏込石が枡形入り口付近まで残存していることから、枡形内部全体に石垣が積まれていたことが明らかとなった。

【写真 15】 柘形西辺石垣と裏込石（東から）

【写真 16】 柘形西辺土塁 北裏 溝断面（東から）

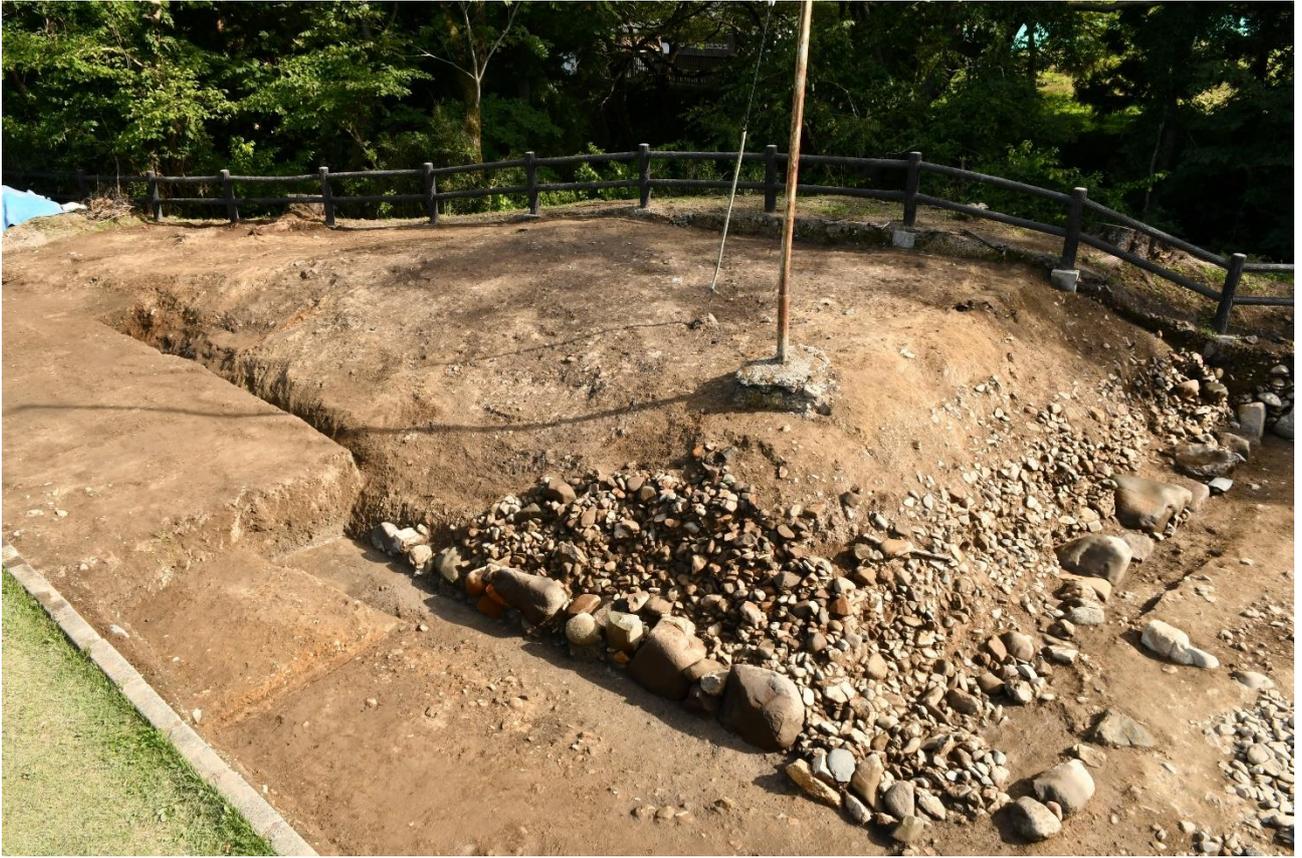
【枅形東側土塁】（写真 17）

枅形から東へ続く土塁は、現在の公園の芝生面から見るとそれほど高く見えない。これは公園造成により土塁の根元から中腹までが埋め戻されているためで、実際の高さは2m以上ある。『花巻御城廓図』では土塁頂部に枅形から菱櫓へ向けて木柵が巡らされ、枅形東辺には漆喰塀が描かれているが、調査ではいずれの痕跡も確認できなかった。御台所前御門枅形に接する部分でも、土塁上面に建物の遺構は見られなかった。

令和5年度の調査で本丸御殿側と土塁との間に溝が検出されており、今回の調査でも同様の溝が確認された。溝は排水側溝の機能を持つと推測されるが、御台所前御門付近では形状が不明瞭である。枅形南辺の石垣根元で検出された溝と連続している可能性も考えられたが、今回の調査では明らかにできなかった。

【写真 17】 柘形東側土塁全景（北西から）

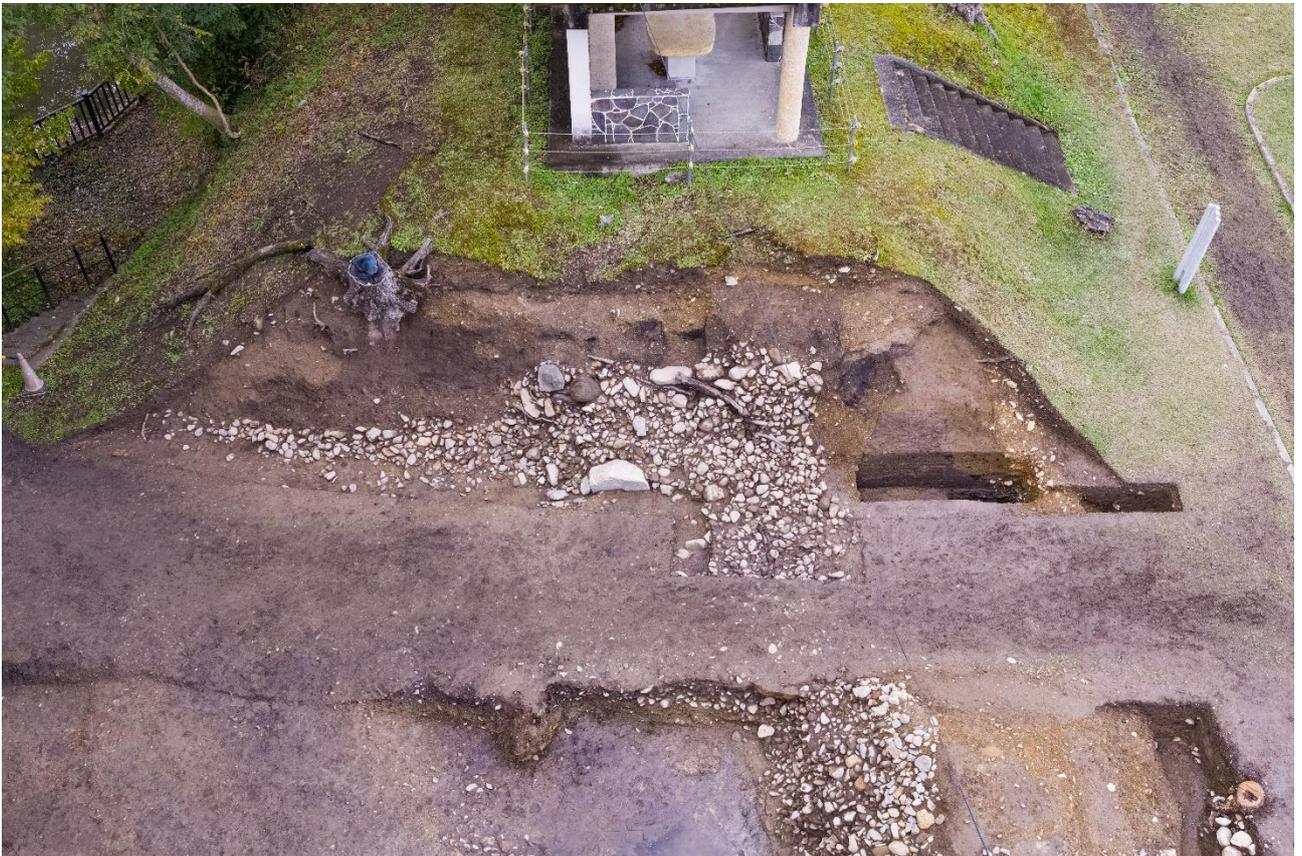
【枅形西側土塁】（写真 18）

枅形西側の土塁は西御門から御台所前御門まで連続しており、今回の調査区に接する箇所では四角錐台状を呈している。現況で測定すると、下底は南北約17m×東西約15m、上底は南北約8m×東西約10m、高さは約2～3.2mである。

土塁東側の法面（枅形西辺部）を調査したところ、本来の上底面の上に約60cmの盛土が施されていることが確認された。東屋の建築により上底部の遺構はかなり損なわれていると考えられるが、盛土の厚さから見ると遺構が予想以上に残存している可能性もある。土塁の構築に関する所見は後述する。

【写真 18】 柘形西側土塁全景（東から）

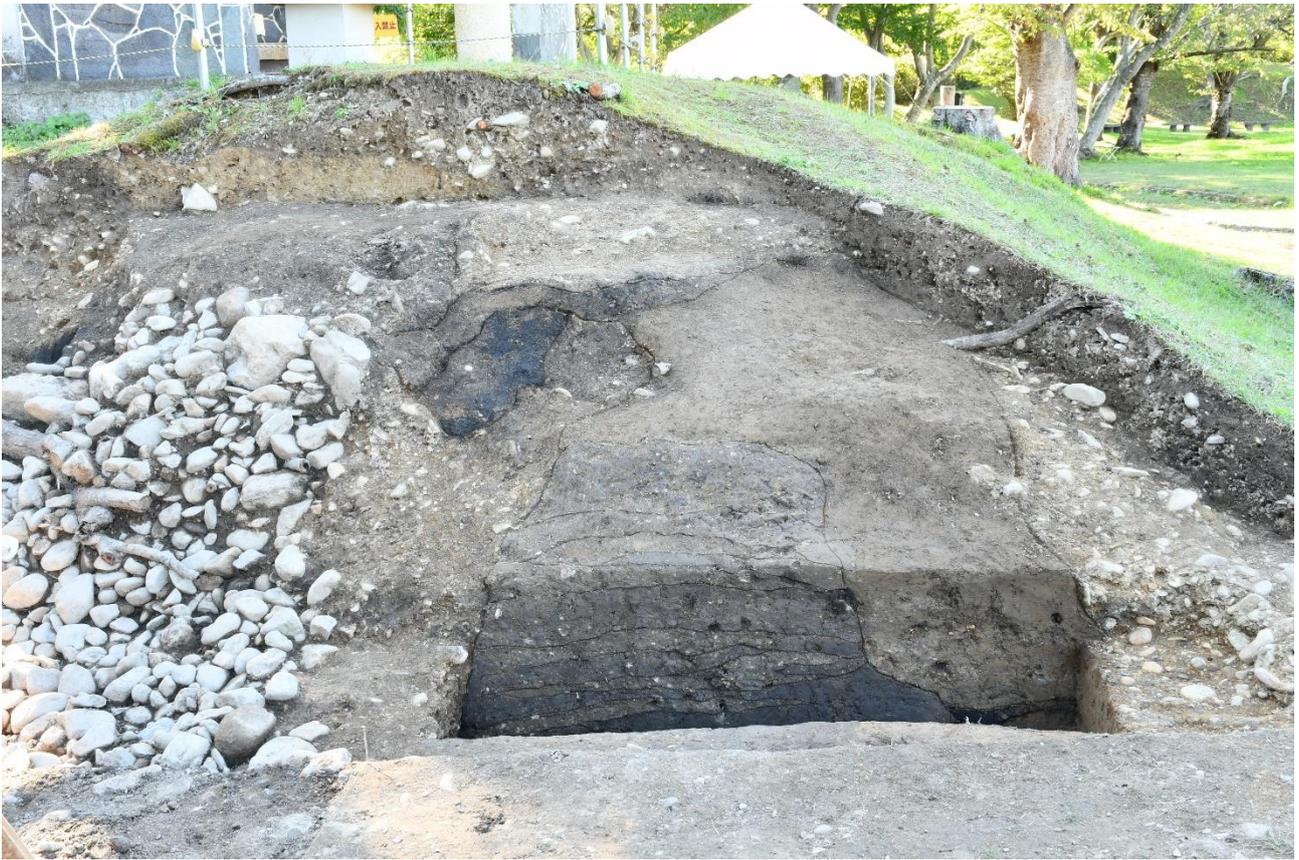
【花巻城時代の土塁】（写真 19）

土塁は褐色シルト、褐色砂礫土、黒色土などの大きな塊を無造作に盛った構造である。本丸御殿側の整地層の上に土塁構築土が載っていることから、御殿部分の整地と土塁の築造が一体的に行われた土木工事であった可能性が高い。大量の土砂の供給源は堀の掘削土であったと考えられる。

また、土塁構築土の直上から石垣の裏込石が検出された。裏込石と土塁の間に旧表土層は認められないため、枅形の整備や石垣の築造も同一の一連の土木工事に含まれると考えられるのが自然であろう。なお、今回の調査では土塁から遺物は出土しなかった。

【写真 19】 柘形西辺土塁断面（東から）

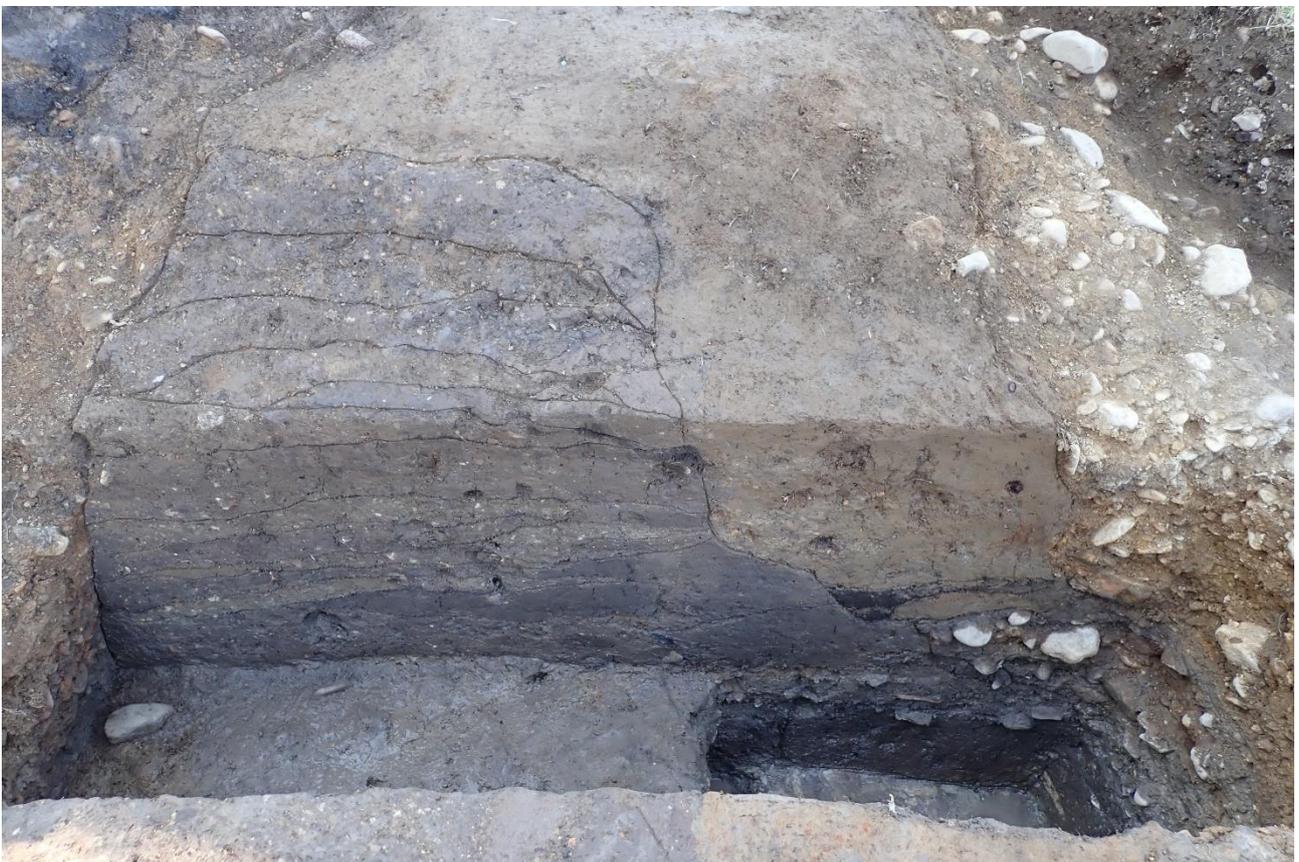
【花巻城に先行すると推測される版築土塀】（写真 20）

花巻城時代の土塁内部に、構築手法がまったく異なる部分を確認した。前回調査ではここを版築状と把握している。立ち上がりは壁面に類似した様相を示し、暗褐色土や黒褐色土が数センチメートル単位で薄く重ねられ、非常に緻密に締まっている。今回の調査では、前回のトレンチを復元し、さらに部分的な拡張と深掘りを行った。

その結果、この版築状部分は中世以前の堆積層である黒色シルト層の上面を整地・盛土した上に構築されていることが確認された。花巻城時代の土塁が土を無造作に盛り上げて一気に築かれているのに対し、ここに見られる丹念な土の積み重ねは著しく異なる。構築技法からみて、花巻城に先行する版築の土塀とみなすのが妥当であろう。

【写真 20】 柘形西辺土塁内 旧期版築土塼断面（東から）

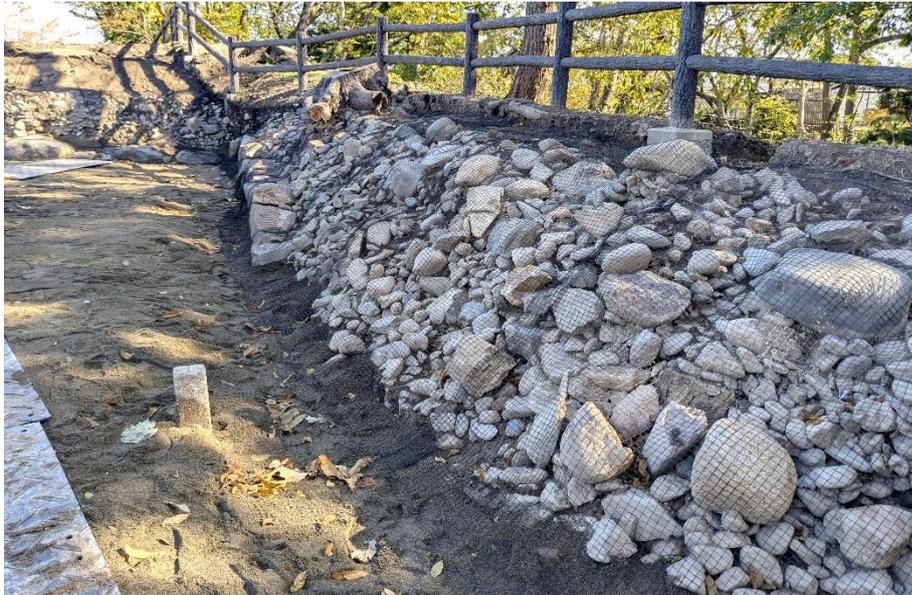
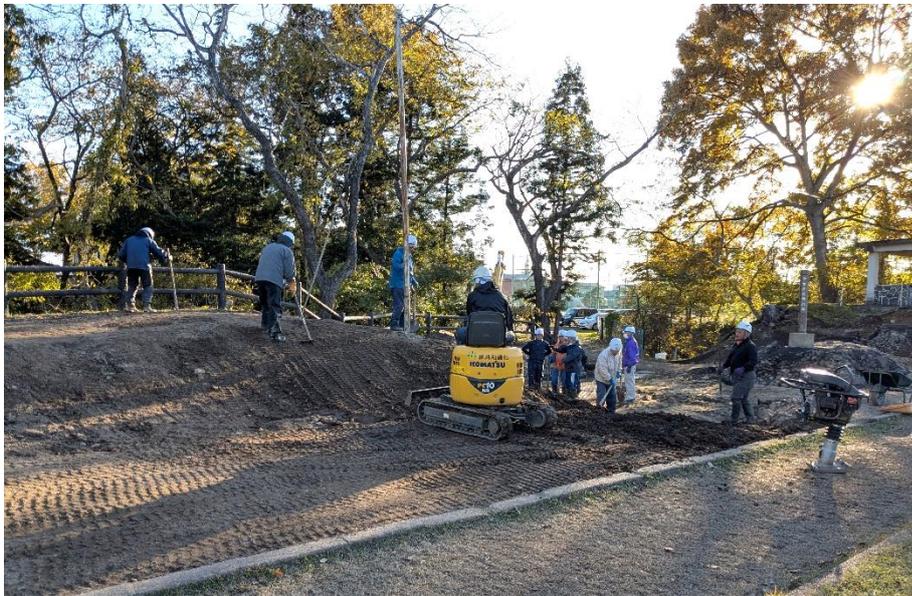
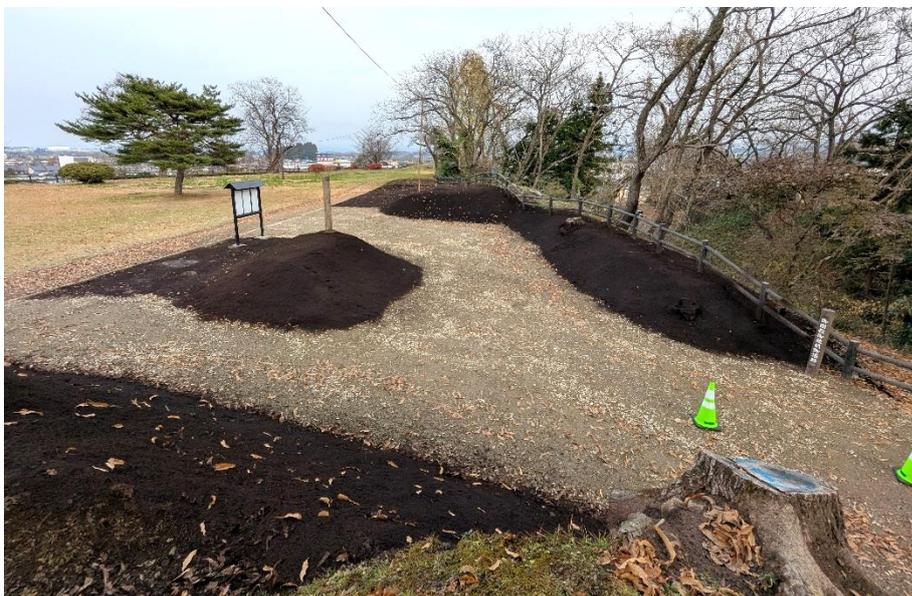
【写真 27】
復旧業務
ネット施工状況
(西から)

【写真 28】
復旧業務
埋め戻し・転圧
(北東から)

【写真 29】
復旧完了状況
客土吹付
碎石敷き均し
(西から)

9. 発掘調査後の復旧方法と復旧後の状況について(写真 27～29)

前回の検討委員会での意見を踏まえ、発掘終了後は調査前の状態に近づけた復旧を行った。その際、遺跡の保護と将来的な再度調査実施を念頭に、裏込石と石垣にネットを張り、次期調査の標識とした上で埋め戻しを実施した。復旧の手順は次のとおりである。

- ・遺構面を山砂で保護し、その上に発掘調査で生じた掘削土と碎石で盛土を実施。
 - ① 遺構面に砂を2cm程度の厚さで敷き均し(ただし坪地業は厚めに盛って保護)。
 - ② 山砂の上に発掘の掘削土を戻し、被覆後に転圧機や小型重機で転圧。
 - ③ 公園散策路との接続部周辺は高低差があるため、枡形から段差無く盛土を施工。
 - ④ 最後に碎石を5cm程度の厚さで均一に敷き均し、管理用車両の通行を可能とした。

- ・石垣と裏込石を繊維ネットで覆い崩落を防ぐ。その上に発掘掘削土を盛り、客土を吹付。
 - ① 繊維ネットはビニール製で劣化しないので、裏込石を再確認する際の標識として適当。
 - ② 盛土作業の終了後、土塁の法面に客土吹付を行い、緑化により遺構の崩壊を防ぐ。
 - ③ 客土には多年草種子を混ぜて吹付し、厚さは1 cm以上とした。冬期間の降雪や凍結で流出しないように施工。

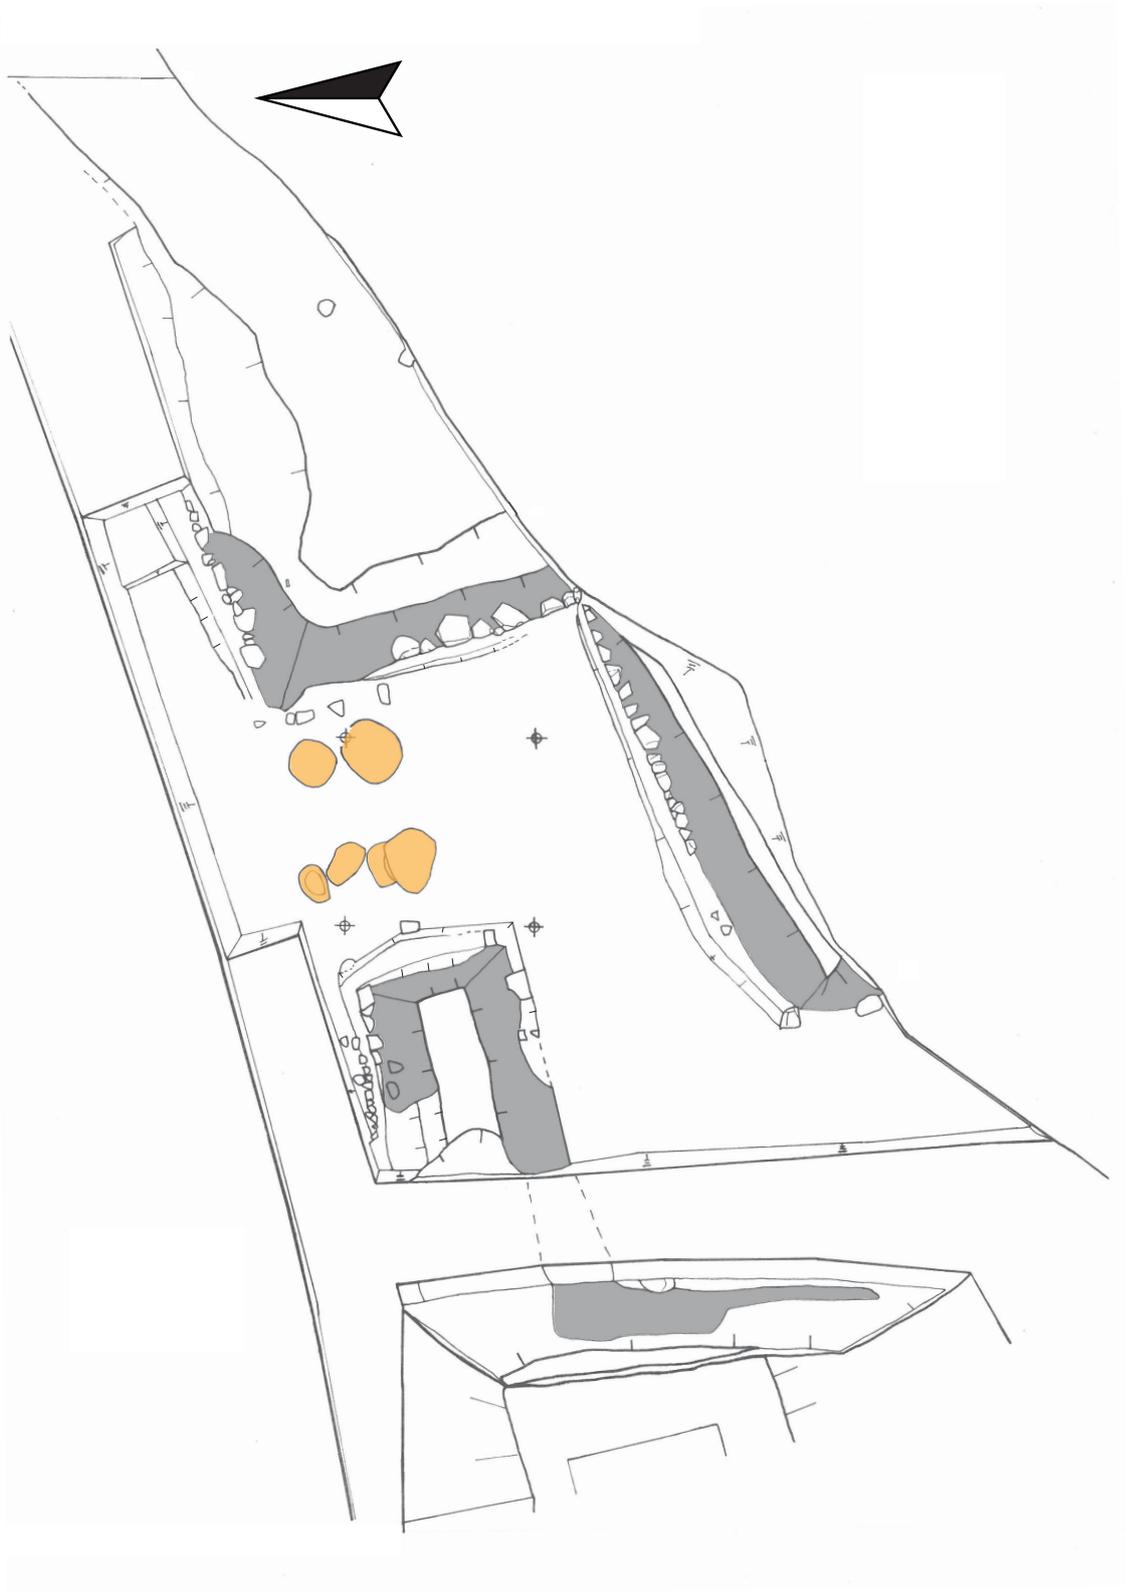
付図1 令和7年度 御台所前御門跡周辺 遺構配置図

二ノ丸から土橋を渡って枡形に入り、右手に折れて東へ進み、突き当りを左に折れた先に、東西の石垣と土塁に挟まれた御台所前御門跡の坪地業が確認された。

坪地業は 4 基検出された。東側の支柱とみられる坪地業を [P 1]、西側を [P 2] と命名した。両者はいずれも直径約 170 センチメートルの円形平面を持ち、本丸御殿跡の坪地業よりも大きな構造を示している。これらの坪地業は、内部に多量の礫を詰め込む構造で、本丸御殿や西御門の事例とも共通する。また、[P 1] と [P 2] の間隔は、芯々で約 3.2 メートルに位置している。

さらに、[P 1] の北側においてやや小ぶりの坪地業が発見され、これを [P 3] と命名した。[P 3] は直径約 130 センチメートルの円形平面を持ち、[P 1] との間隔は芯々で約 1.8 メートルを測る。この位置関係から、[P 3] は控柱の坪地業である可能性が高いと考えられる。一方で、[P 2] の北側には明確な坪地業は確認できなかったが、礫が散在する範囲が検出され、この部分を [P 4] と命名した。ここでは、遺構検出面付近にまで最近のゴミが入っていたことから、攪乱されていると考えられる。なお、[P 4] の中央に南北トレンチを設定して掘り下げを行ったところ、トレンチ断面に土坑とみられる掘り込みが確認された。

これらの発掘結果と現存する絵図面とを照合すると、御台所前御門は支柱一对、控柱一对の礎石建ちの薬医門であると考えられる。

現状の石垣は根石列ともう一段程度が残るのみである。しかし、裏込石の分布や石垣抜き取り溝の範囲から、枡形内部全体に石垣が巡っていたことが確認された。石垣は御台所前御門の内側（本丸御殿側）まで延びていた。

枡形の東辺と南辺は南東で直角の入隅を成し、北辺と西辺は北西で入隅を形成しており、後者は約110度の鈍角である。

石垣の高さは裏込石の分布から推定でき、南辺・北辺は土塁頂部まで、東辺・西辺は土塁高さの約3分の2程度まで積まれていたと考えられる。枡形全体としては同一の高さに揃えられており、地表面からの高さはおおむね1.2mに達していたとみられる。
