令和7年度 第1回花巻城跡調査保存検討委員会

発掘調査後の台所門跡周辺の復旧方法について

【報告】 雲井橋の修繕にかかる経過について

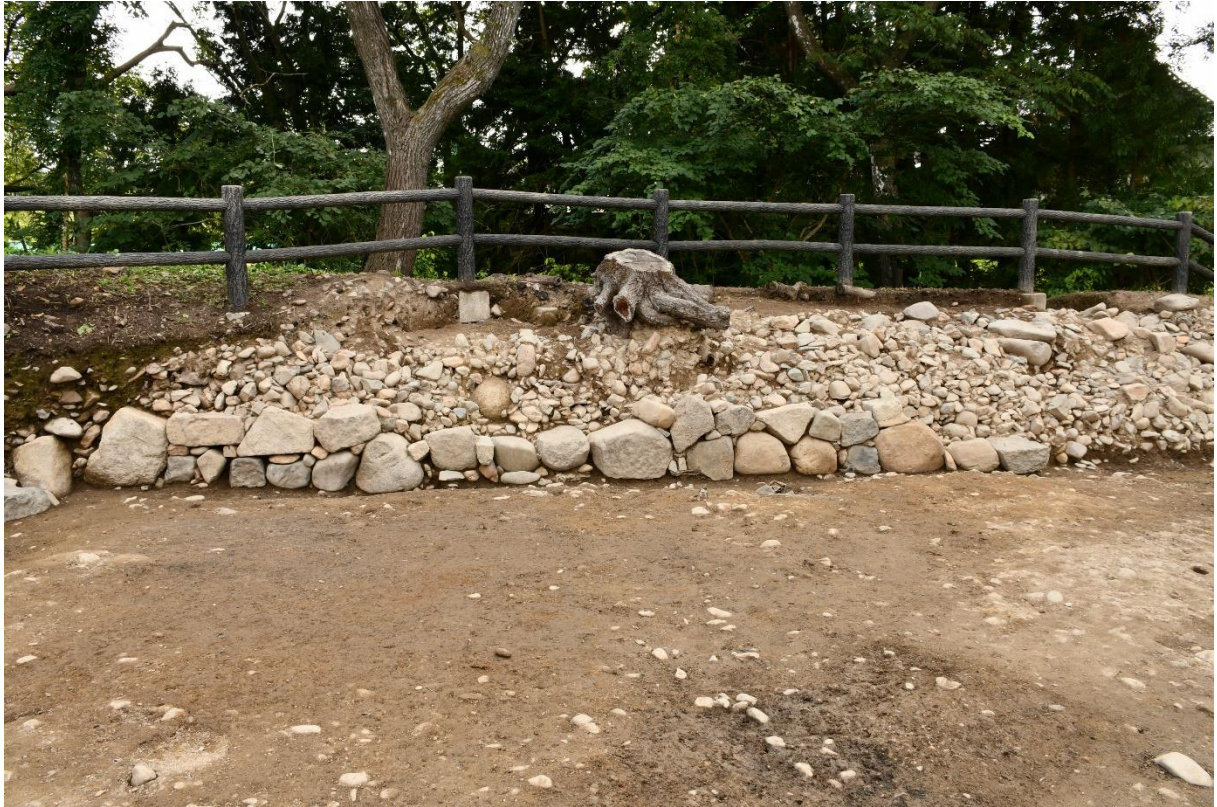
土塁の高さは、1m20cm程度である。土塁の裾部分では、1～2段の石垣が確認された。この調査区では最も保存状態が良く、東西方向の長さは7m30cmを測る（写真1）。一方で、枡形の入口付近では築石がほぼ失われ、抜き取り痕が溝状に検出された。

写真1 枡形南辺土塁の石垣と裏込石（北から）

- ・北辺土塁は垂直気味に立ち上がっており、安全性を確保しつつ保存するために、安定勾配で復旧する方針とする。この際、石垣は埋め戻しを行う。埋め戻し後、種子吹付で法面を緑化する。
- ・東辺土塁は勾配が急で、高さが2m以上あるため危険である。これを安定勾配で復旧し、石垣は埋め戻すものとする。埋め戻し後には種子吹付による法面緑化を施す。
- ・南辺土塁は石垣の残存状態が良好であり、高さが1mと低いため、石垣の一部を露出させる方法で復旧することを目指す。

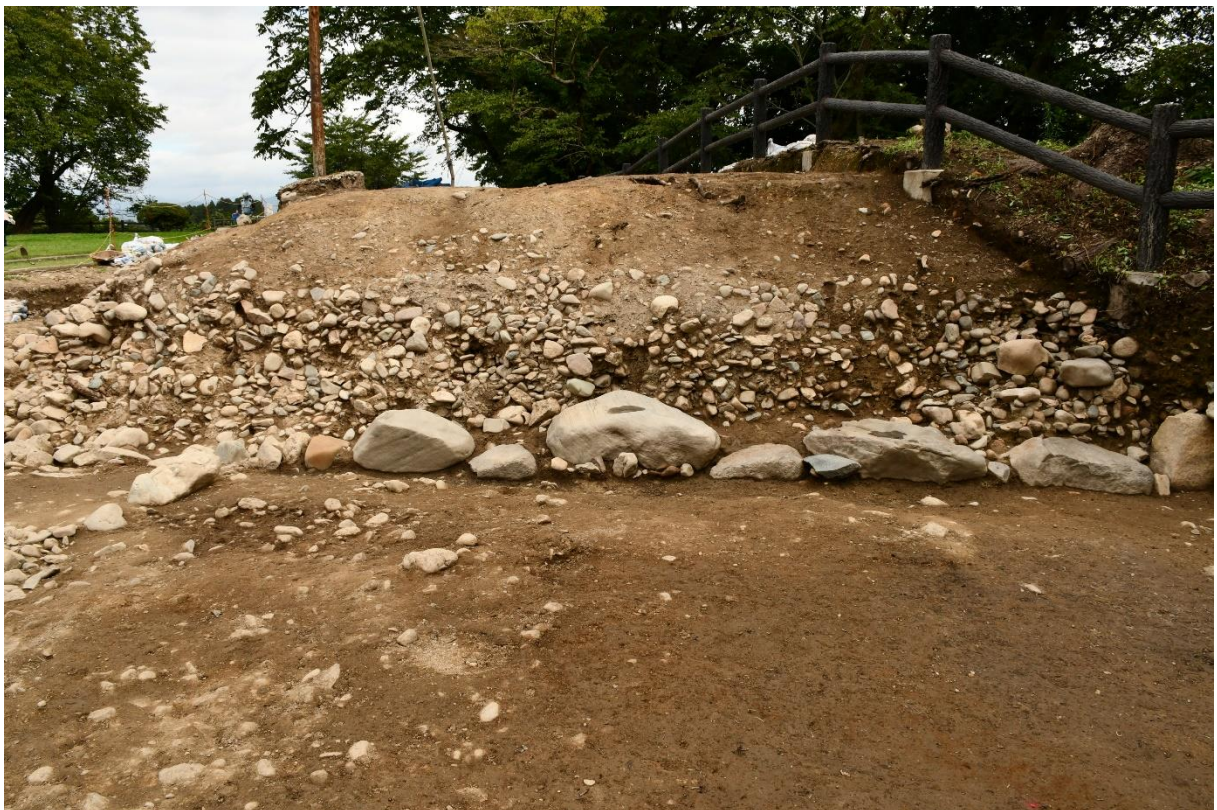
土塁の高さは、2m以上である。土塁西面の裾部分では、1段目の根石のみが残存している。残存部の南北方向の長さは5m40cmを測る（写真2）。この石垣は台所門を潜った先にも連続しており、東方向へ伸びていることが確認された。東辺土塁の北面部では石垣が1～2段残り、こちらの東西方向の長さは4m70cmを測る（写真3）。

写真2 枡形東辺土塁 西面部の石垣と裏込石（西から）

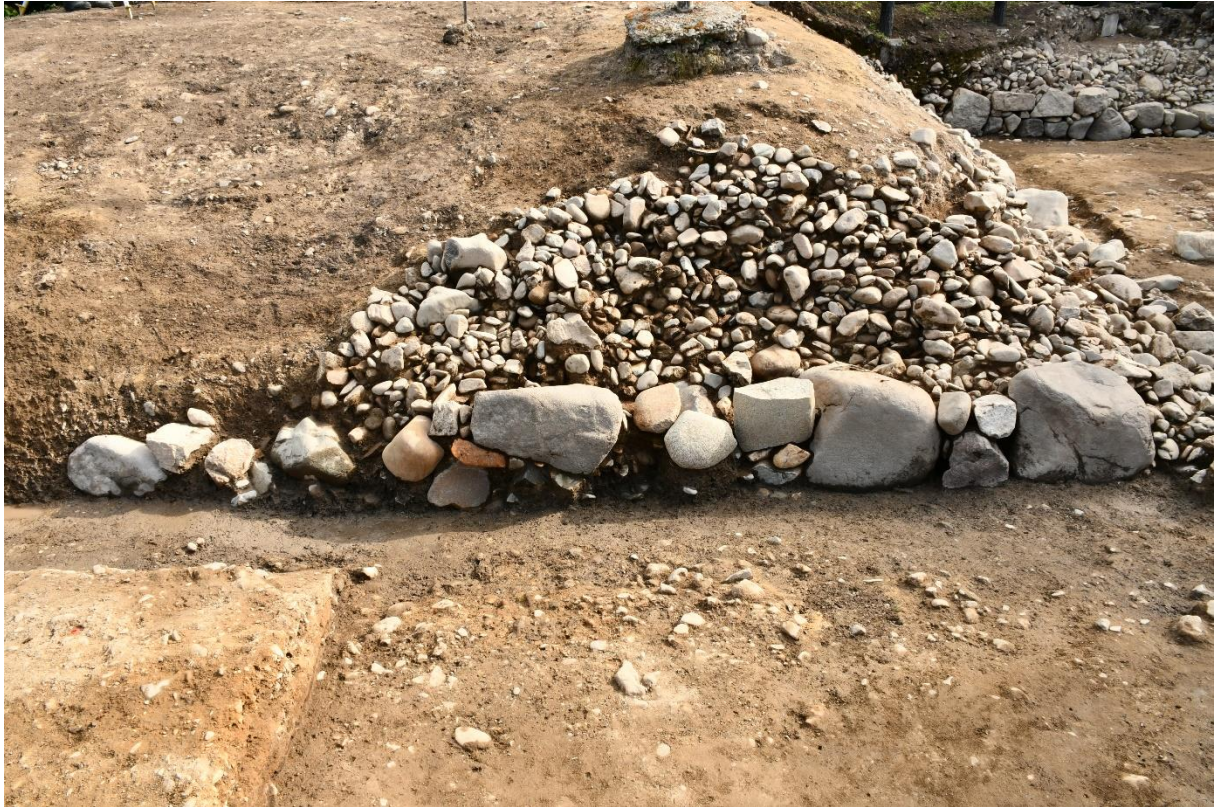
写真3 柵形東辺土塁 北面部の石垣と裏込石（北から）

- ・台所門跡の検出面と公園の芝生面とでは高低差が大きく、約60cmに及ぶ。
- ・この高低差を解消するため、台所門跡付近から北側にかけて盛土を厚くし、調査前に近い形状で復旧するものとする。
- ・これにより、枡形東辺土塁および北辺土塁の北面部において検出された石垣は埋め戻しとなる。

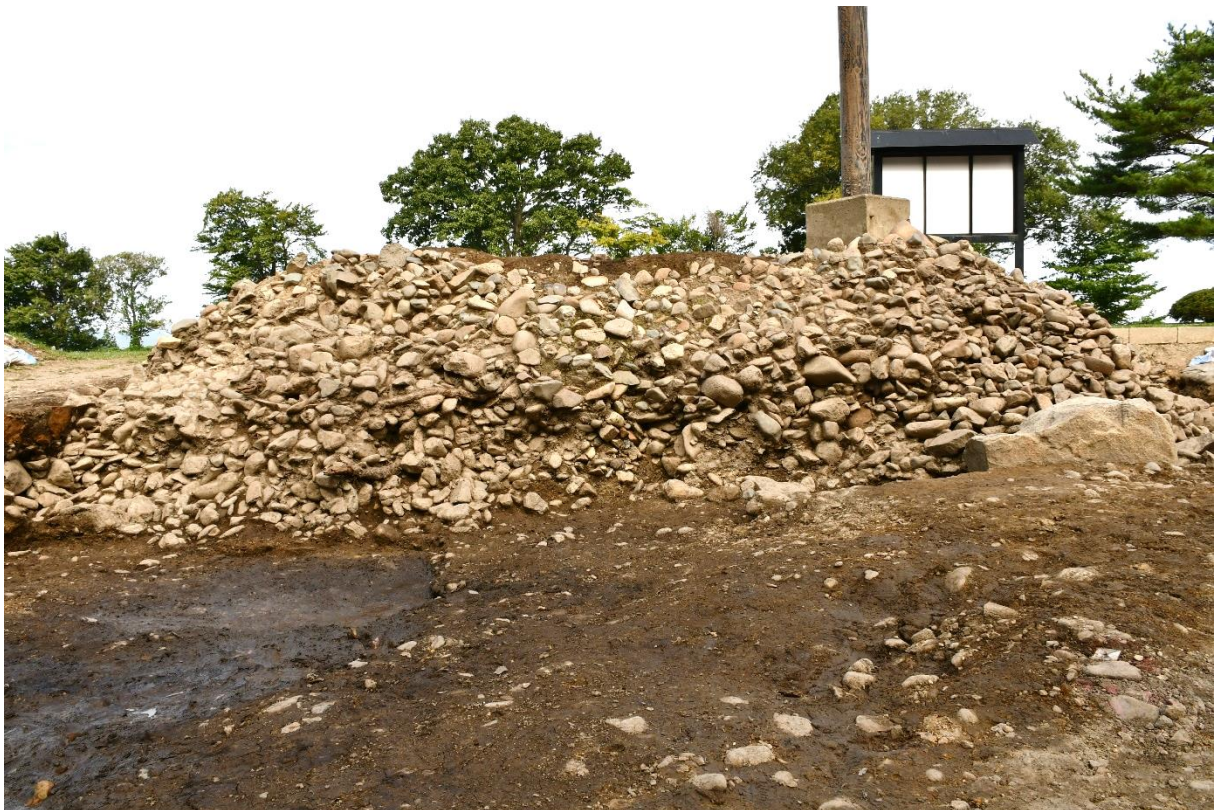
土塁の高さは、南面で1m20cm程度、東面と北面で1m程度である。石垣は抜き取りが著しく、連続性を欠く部分が多い。南面部では花崗岩の根石が僅かに1個残存するのみであり、抜き取り痕が溝状に確認された。その溝内部には裏込石が崩れ落ちている状態だった（写真4）。

写真4 柵形北辺土塁 南面部の石垣と裏込石（南から）

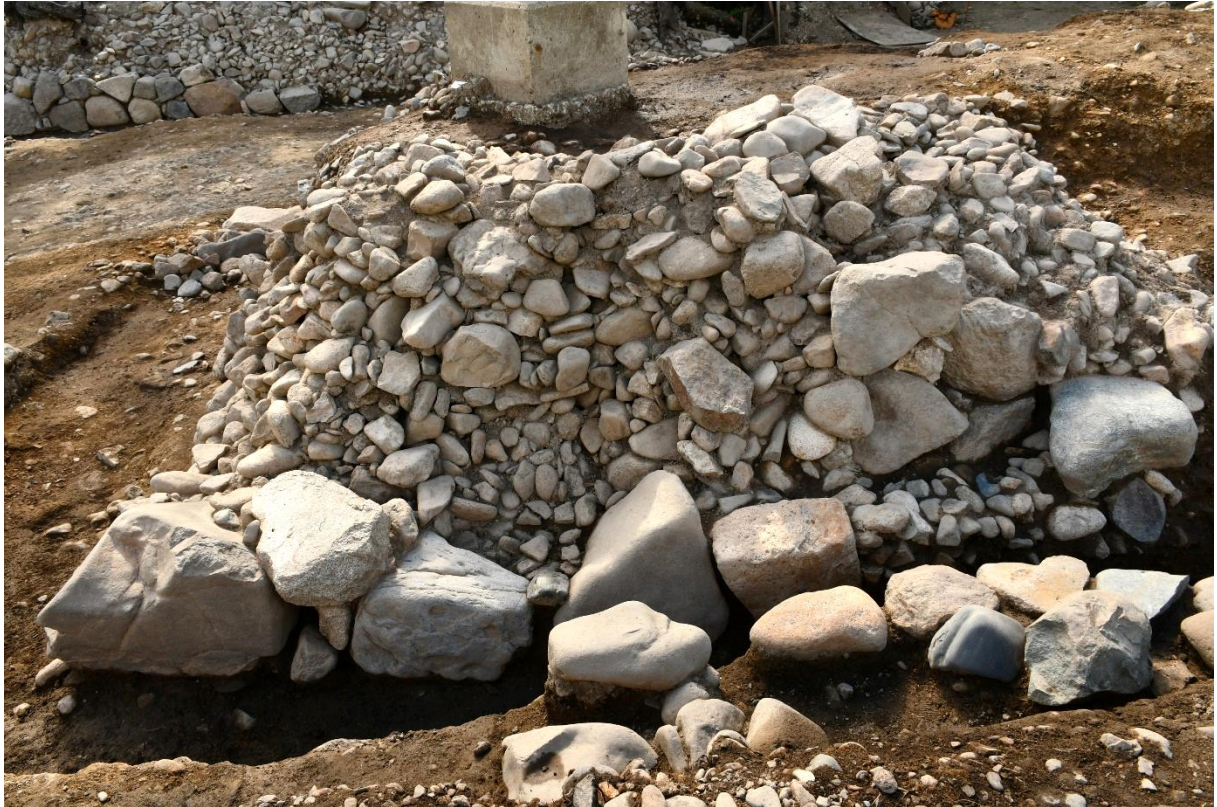
さらに台所門を通過した先では、土塁北面部で1～2段の石垣が残存している。この部分の東西方向の長さは3m10cmを測る（写真5）。

写真5 枡形北辺土塁 北面部の石垣と裏込石（北から）

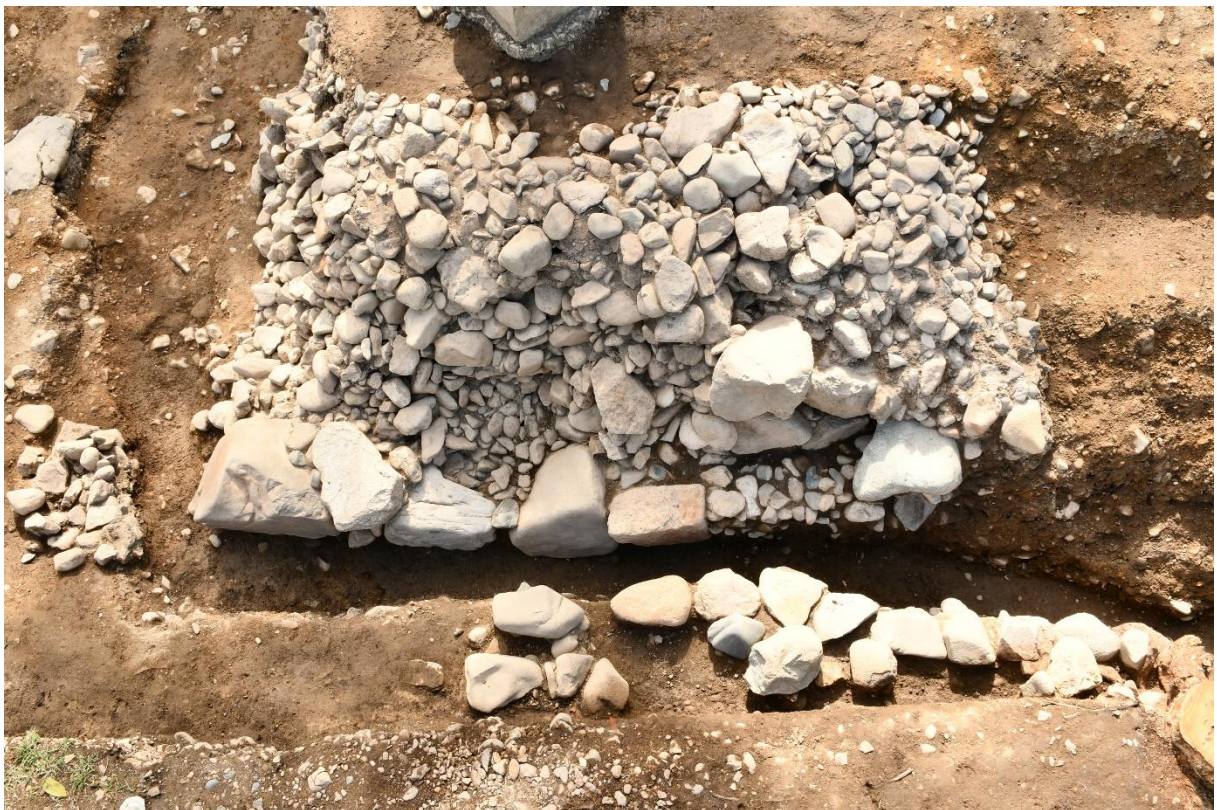
また、この北面部石垣の北側には、上幅20cm・深さ30cmの溝が検出された。溝の北辺では上端部分に長辺を連ねて配置した石列も確認され、排水の側溝として機能していた可能性が考えられる（写真6）。

写真6 枡形北辺土塁 北面部の石列と溝跡（北から）

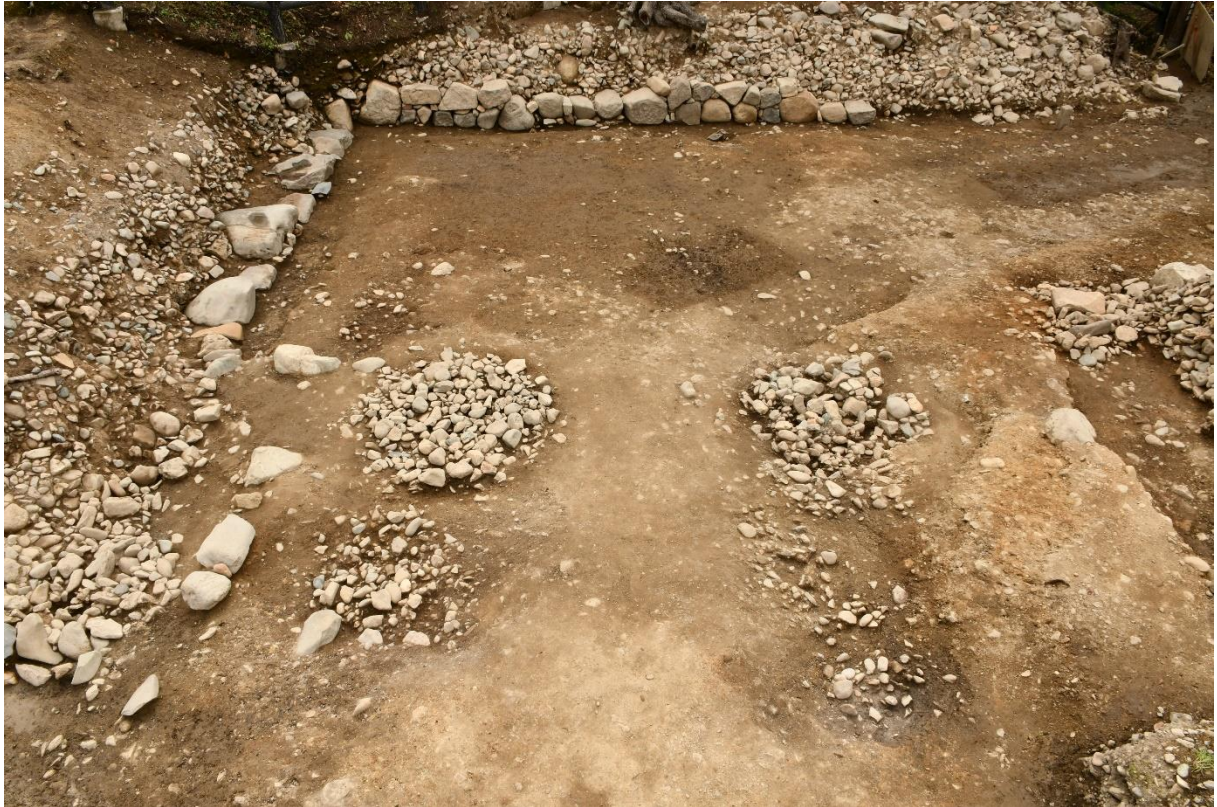
枡形を入口から東へ進み、突き当りで左に90度折れた先に、東西の石垣と土塁に挟まれた台所門跡の坪地業が確認された（写真7・8）。

主柱とみられる2基の坪地業は、東側を[P1]、西側を[P2]と命名した。両者はともに直径約170cmの円形平面を示し、本丸御殿跡の坪地業より規模が大きい。円形土坑内に多量の礫を詰め込む構造は、本丸御殿や西御門に共通している。また、両者の間隔は芯々で約3m20cmである。

さらに、[P1]の北側では、主柱よりもやや小ぶりの坪地業が発見され、これを[P3]と命名した。[P3]は直径約130cmの円形平面を呈し、[P1]との間隔は芯々で約1.8mである。この位置関係から、[P3]は控柱としての坪地業である可能性が考えられる。一方、[P2]の北側では礫が散在する地点が確認されたものの、坪地業と判断できる遺構は特定できなかった。

写真7 台所門跡 全景（北から）

- ・坪地業および遺構面は山砂で保護し、その上に発掘調査で生じた土と碎石で盛土を行う。
- ①遺構面の保護には山砂を2cm程度の厚さで均一に被覆するものとする。被覆は人力で行う。
- ②山砂の上に盛る掘削土の厚さは10cm程度とし、人力による被覆後、転圧機を用いて転圧する。
- ③最終工程として碎石を5cm程度の厚さで均一に敷きならし、管理車両の通行を可能とする。

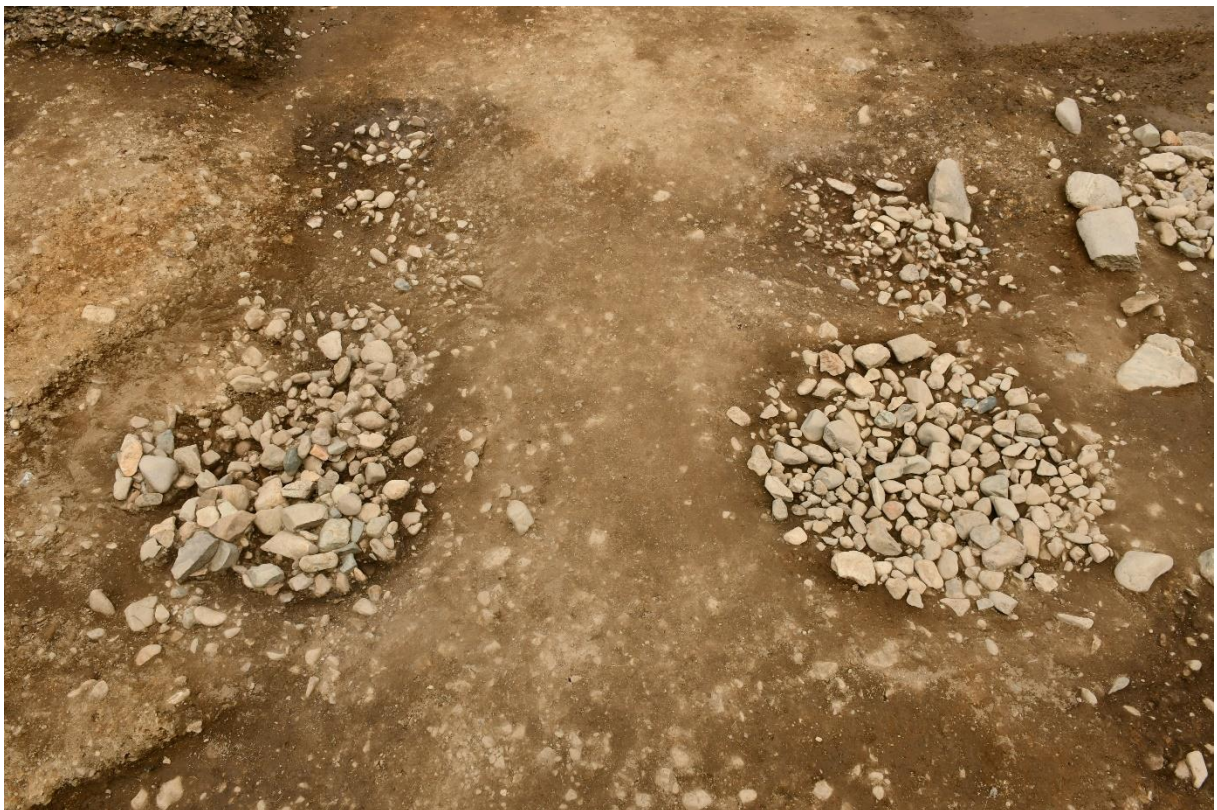
写真8 台所門跡 全景（南から）

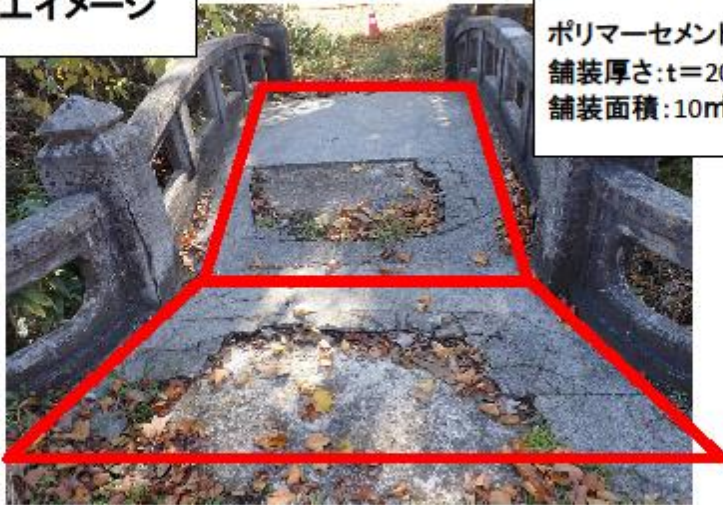
施工イメージ

ポリマーセメントモルタル舗装
舗装厚さ: $t=20\text{mm}$
舗装面積: 10m^2

- ・長寿命化による修繕（舗装）を実施
- ・施工期間5月16日～7月23日
- ・橋の路面のモルタル剥離や浮きなどを修繕
- ・土地の掘削や史跡の現状変更を行うものではないため、現状変更や発掘届の届出は不要
- ・点検により劣化の進行が認められた際は利用を中止。
