令和 7 年度松川家住宅拡張工事に伴う緊急発掘調査の実施状況について

令和 8 年度 花巻城本丸跡内容確認調査の実施計画案について

花巻城跡内容確認調査実施計画書（令和 8 年度）

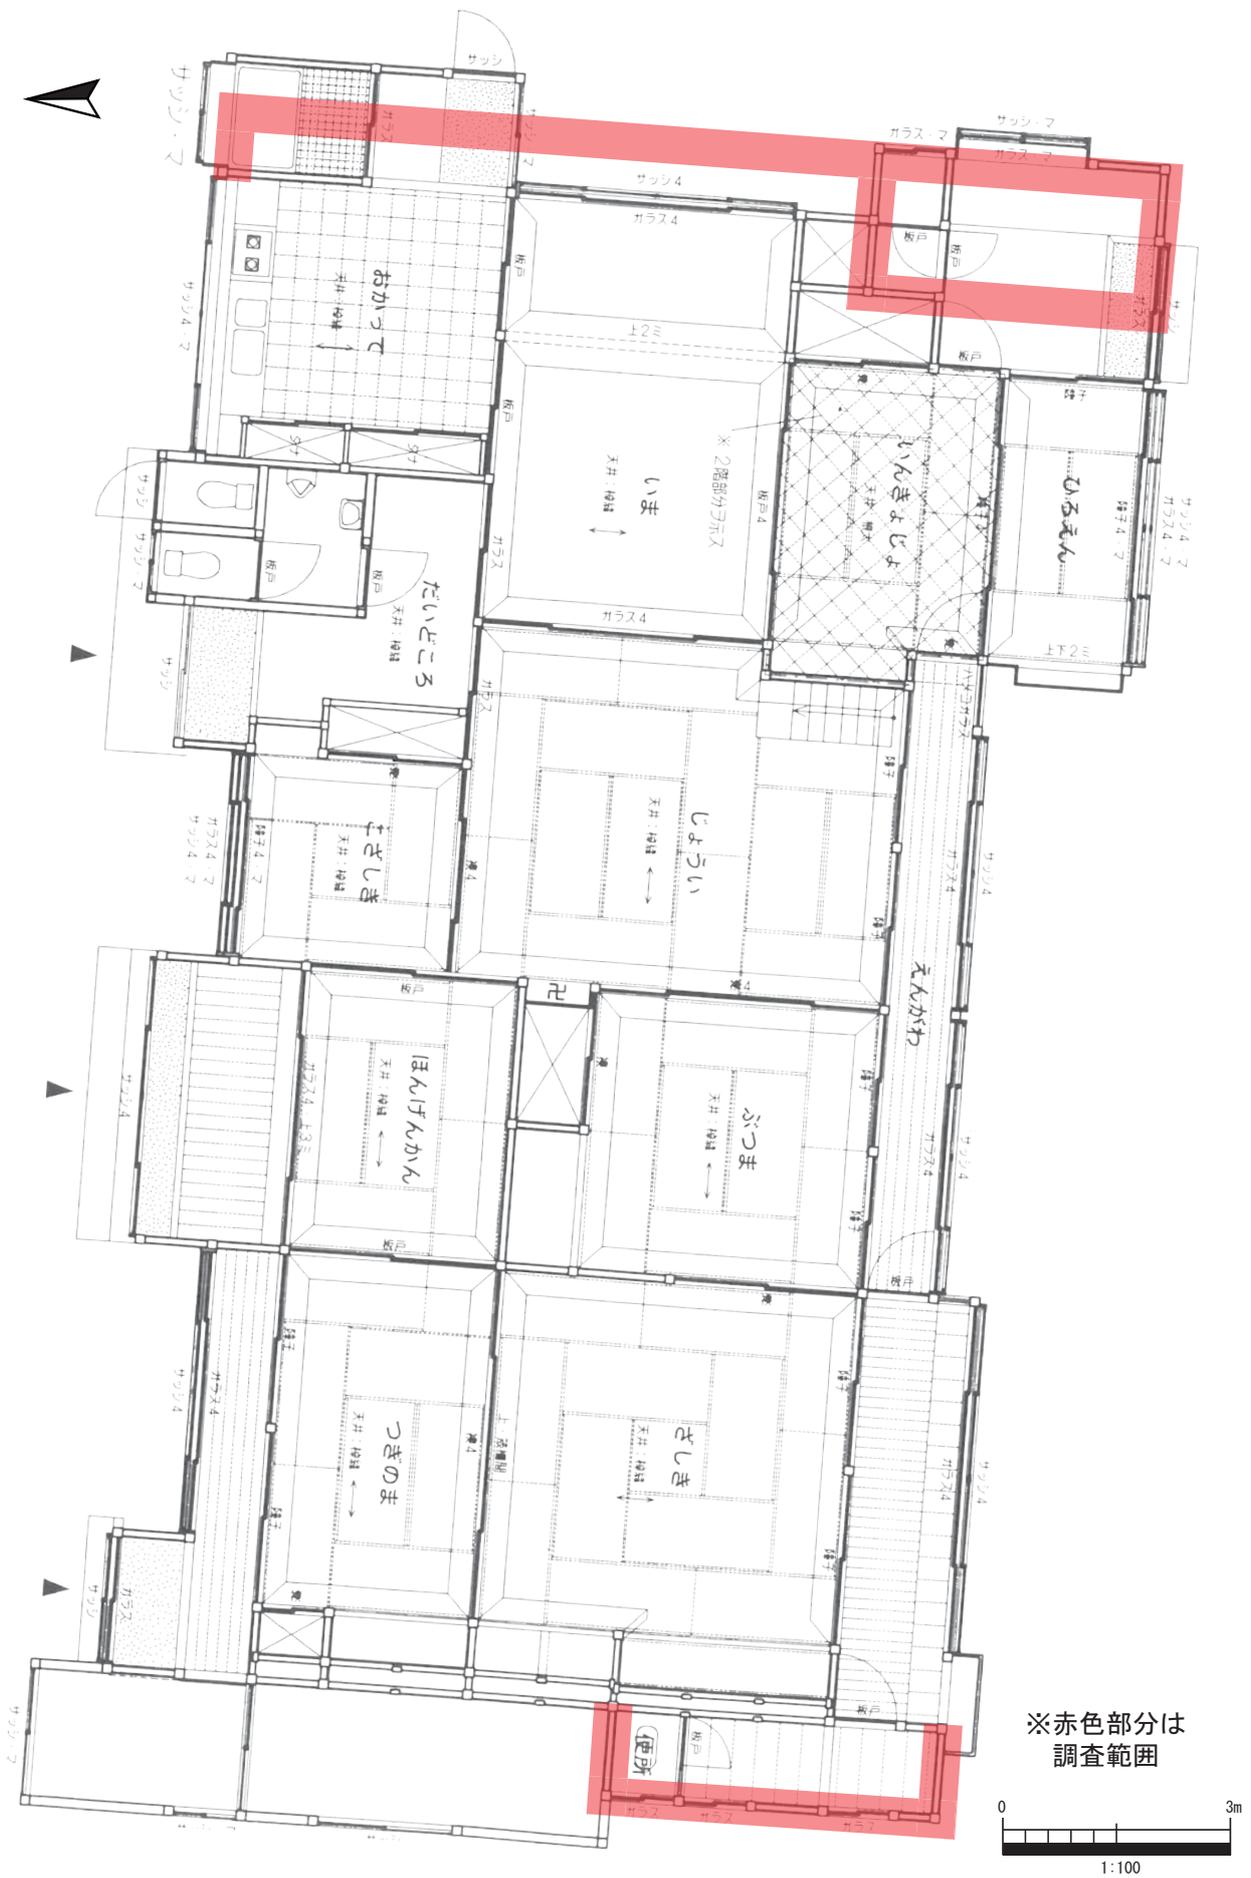
第4図 松川家平面図（平成10年当時）及び調査位置図

今回の調査範囲は、東西両側に予定されている新たな基礎設置箇所の計 2 か所である。西区（建物西側）は西南の旧便所及び縁側付近、東区（建物東側）は旧浴室及び小部屋付近に当たる。両区の旧建物床下からは複数の礎石が検出され、その中には表面に「十」や「こ」などの墨書が残るものもあった。旧建物の外周では、南西隅および南東隅付近に土留めと

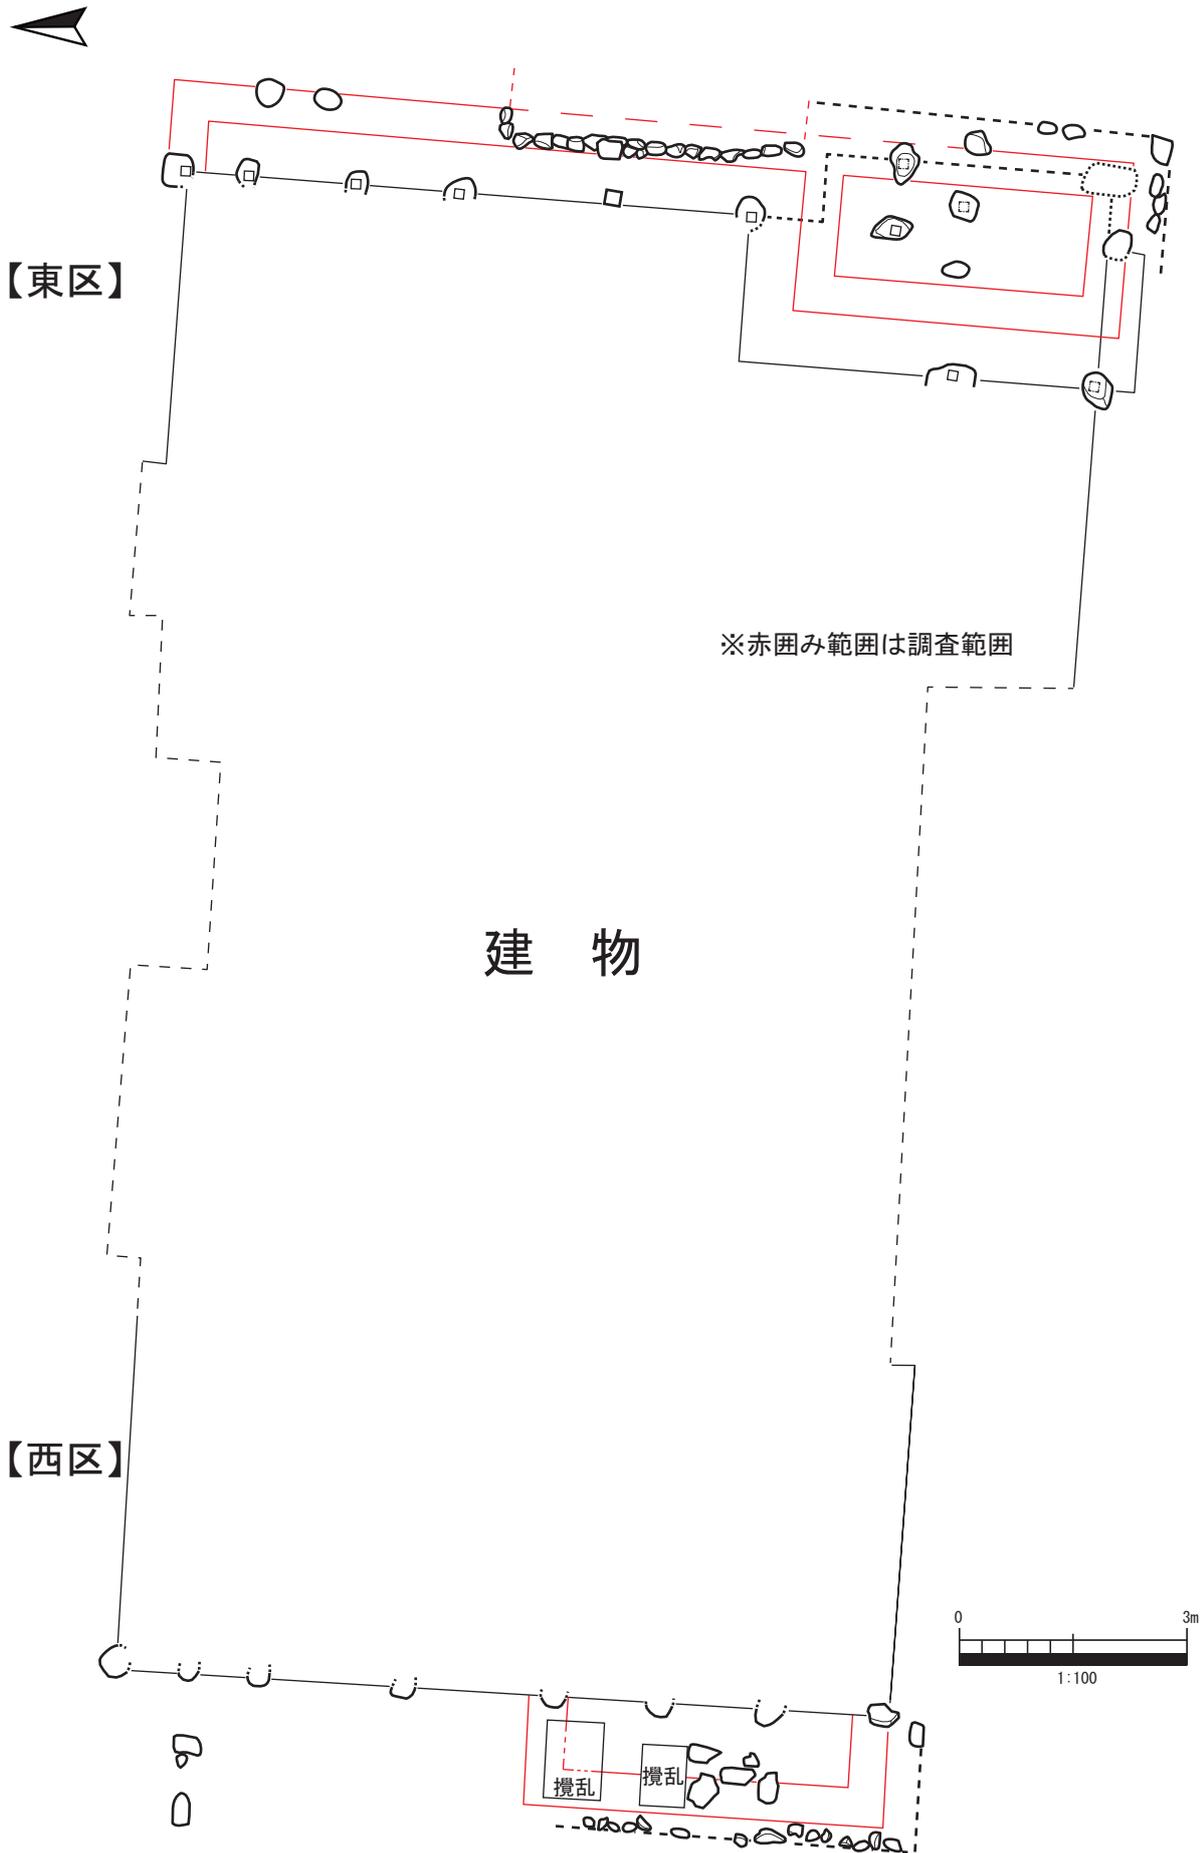
第5図 令和7年度調査 遺構配置図

東区中ほどの表土直下（Ⅱ～Ⅲ層上面）では、長さ4mにわたり、長さ20～30cm、幅・厚さはおおむね10～15cmの川原石を建物外周に沿って敷き並べた石列を検出した。この石列は北端でL字状に東へ屈曲し、南端付近も同様に屈曲している可能性がある。現状の平面図にみえる建物の出入りに沿って敷設されていたことが判明し、現在周囲に一部露出している石列と同一の系列であると推測される。なお、現在の建物の建築年代が19世紀前半（江戸時代後半）であることを踏まえると、この石列もほぼ同時期の遺構と考えられる。

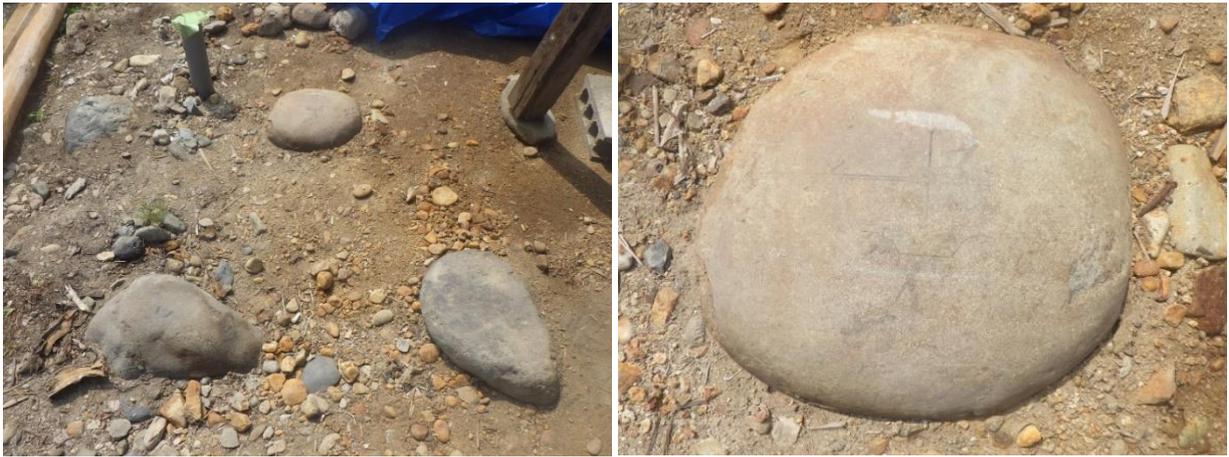
【写真4】〔東区〕左：南半の旧建物床下より礎石検出状況（北から）
右：礎石表面の「十」ほか墨書 確認状況

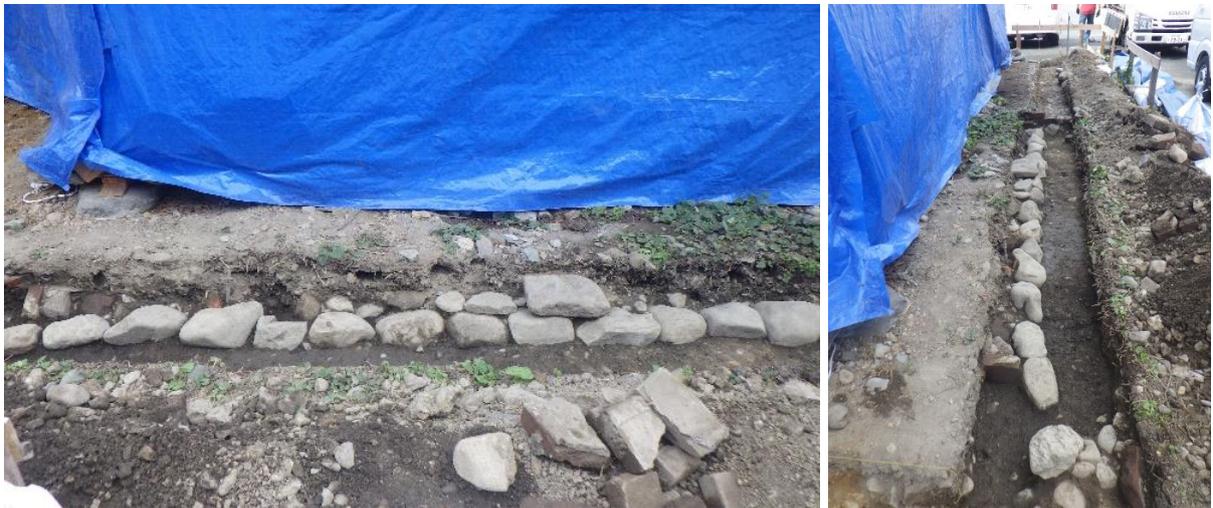
【写真5】〔東区〕東辺石列（Ⅱ層）検出（左：東から、右：南から）

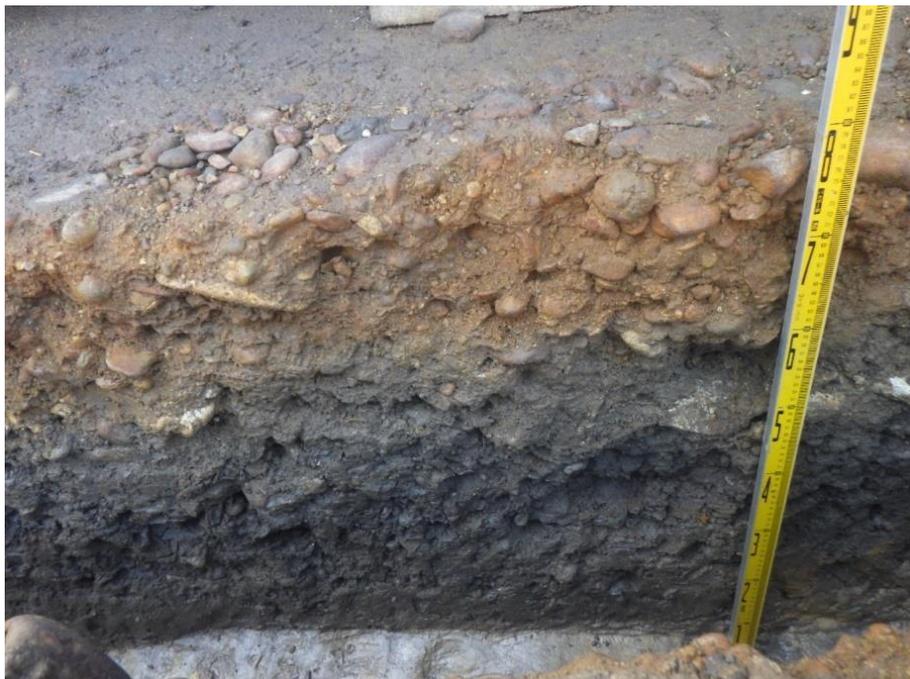
この石列は建物外周に沿って構築されていることから、建築範囲内（調査区では東区南半西側）に確認される厚さ約20cmの盛土整地土の外側への流出を防ぐ目的で設けられたものとみられる。図示していないが、石列下の地山上（Ⅳ層上面）では、より古い掘立柱建物を構成する柱穴を数基検出したほか、南東隅の下層からは東西に延びる古い時期の石列を部分的に検出している。これらは江戸時代前半あるいはそれ以前の遺構と考えられ、より古い段階で現況とは異なる土地利用が行われていた可能性を示している。

【写真6】〔東区〕南半建物内の土層状況（東から）

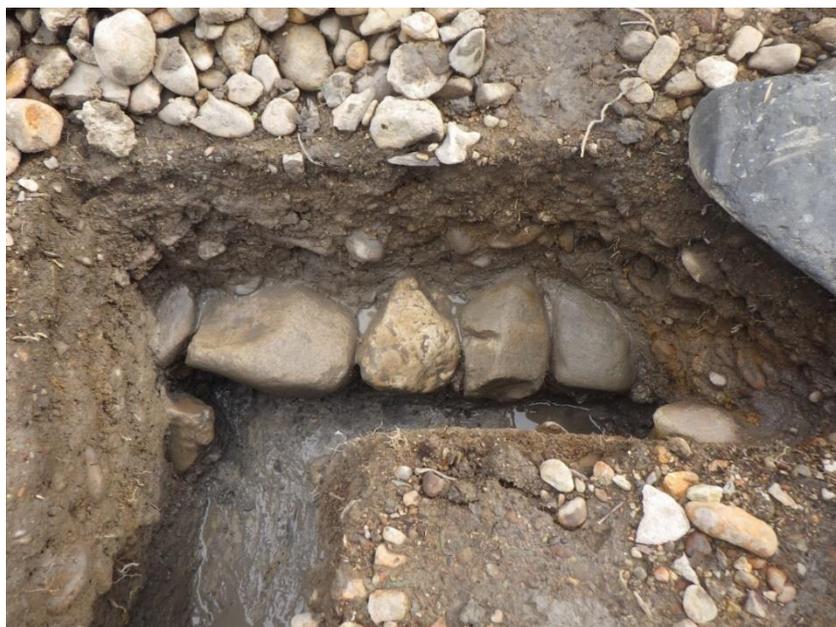
【写真7】〔東区〕南端の東西石列（Ⅲ層）検出状況（北から）

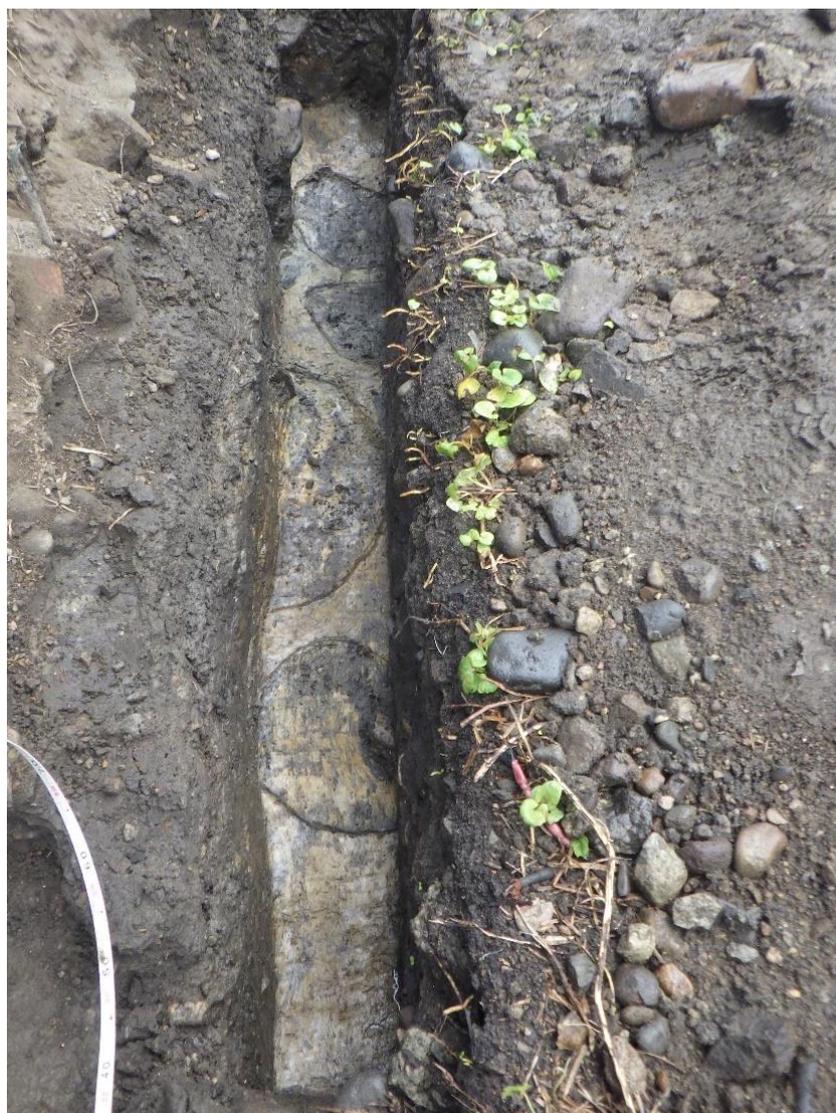
【写真8】〔東区〕石列下層（Ⅳ層上）の柱穴検出状況（南から）

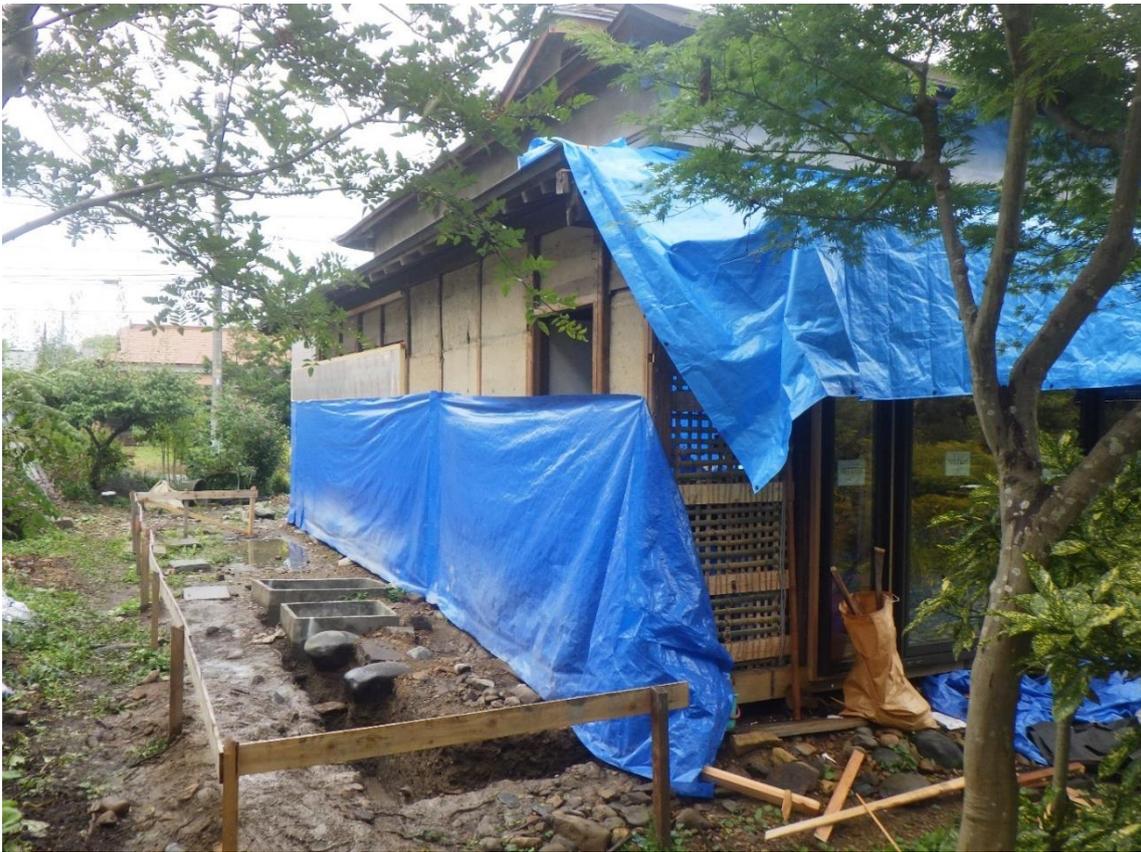
一方、西区では東区と同様に地山上まで精査したが、Ⅲ層中に礎石の可能性のある礫が1点見られた以外、明確な遺構は確認できなかった。

【写真9】〔西区〕完掘後の近景（南西から）

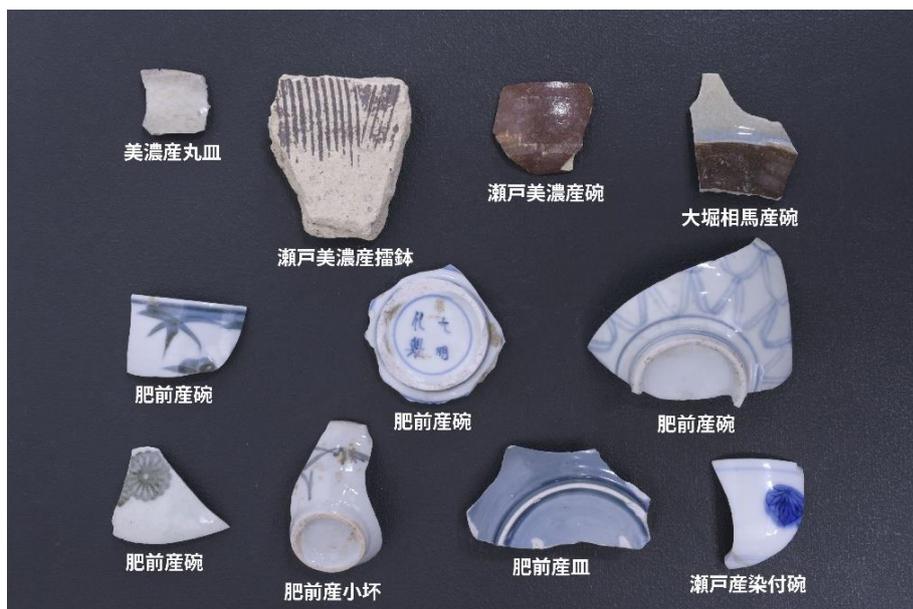
【写真 11】
出土陶磁器

約100点前後が全て破片で出土している。18～19世紀代の伊万里焼や波佐見焼を含む肥前産磁器染付が多く、碗・皿を中心に小坏・猪口・徳利・香炉・蓋など各器種がみられる。これに加えて、瀬戸美濃産の碗・皿・播鉢・火鉢、相馬産の碗や在地産の陶器類がみられる。特に東区のⅢ層より出土した美濃産（志野焼）丸皿1点、瑠璃釉が特徴的な肥前産菊皿1点はともに17世紀代のもので、今回調査では古手のものとなる。〔産地や年代等については、岩手県埋文センター・羽柴直人氏、村田淳氏のご教示による〕

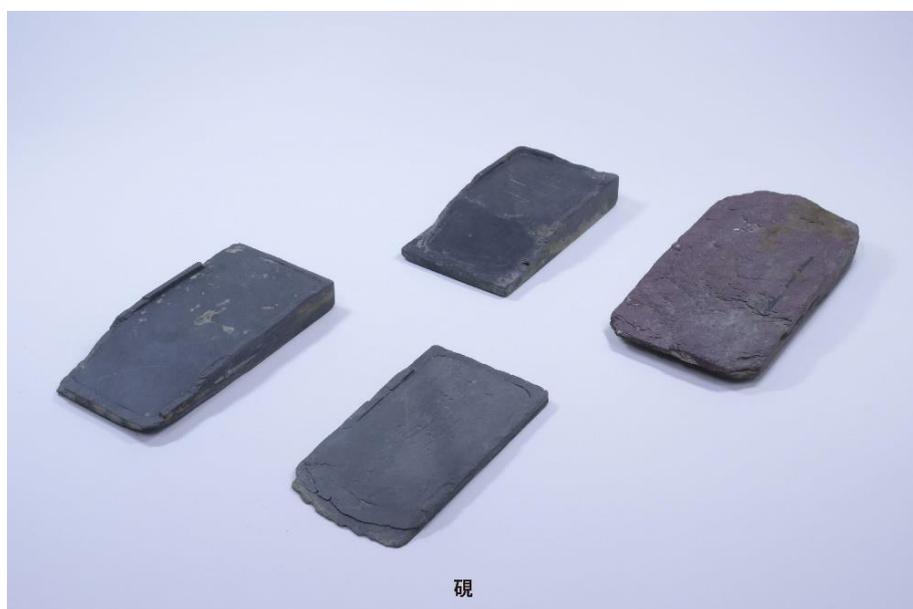
【写真 12】 出土硯

東区のⅠ層内より計4点出土した。うち3点は11～12cm×6cmの同規格のもので、硯面の残りがよく、使用痕が顕著にみられる。一方の1点は暗紫灰色を呈し、やや大ぶりなもので、県南の東山産紫雲石を使用した可能性がある〔県埋文センター羽柴氏のご教示による〕。

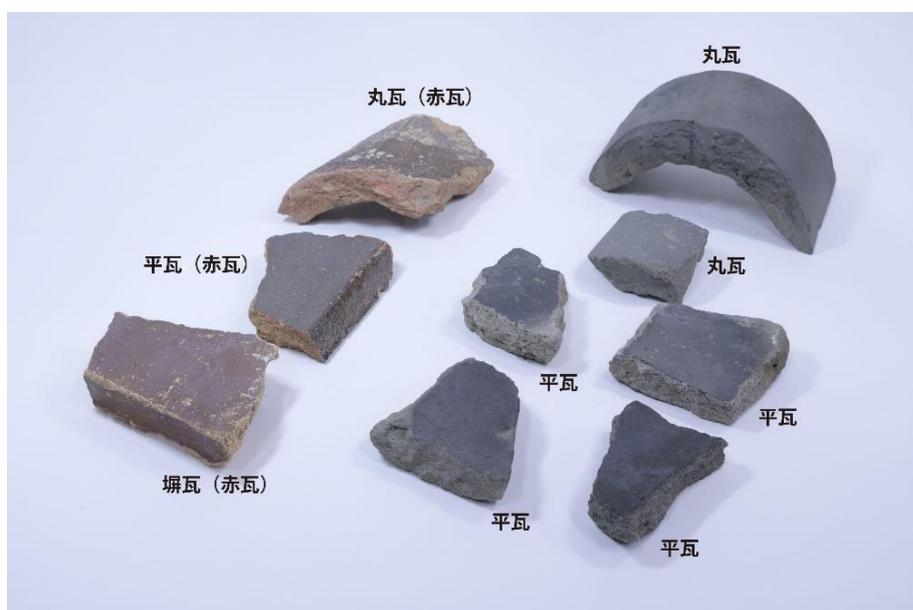
【写真 13】 出土瓦

東西両区内より計10点出土し、全て破片である。赤瓦は3点出土し、うち1点は塀瓦がみられる。ほかは全て燻瓦である。花巻城におけるこれまでの調査では、城内全域より南部家家紋の双鶴文軒瓦をはじめとする一定量の燻瓦の出土が確認されている。

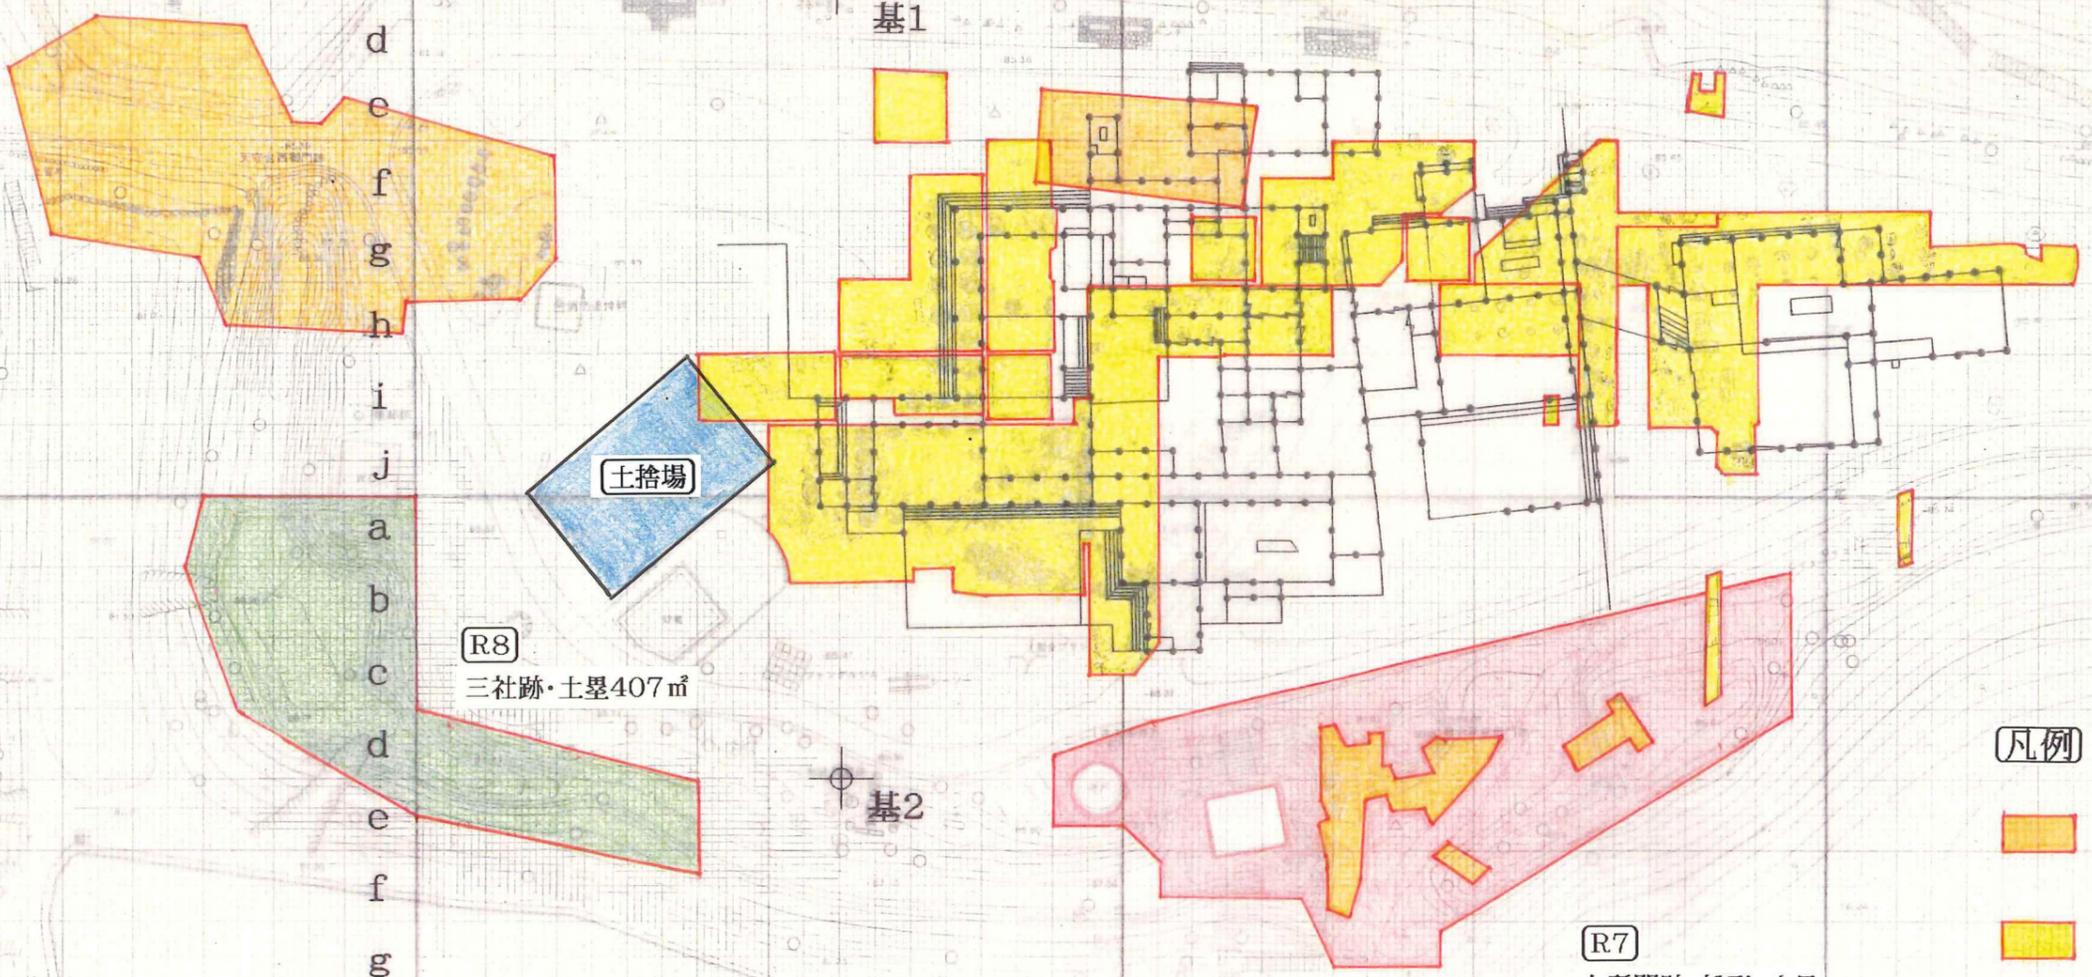
花巻城跡内容確認調査計画図

R8
三社跡・土塁407㎡

R7
台所門跡・枳形・土塁
東西の櫓752㎡
