ほんまるあと じょうない ほくたん とうざい なんぼく
本丸跡は城内の北端に位置し、東西約 190m× 南北約 90m の
きぼ ど ぼし れんけつ うまだし しょうき ぼ くるわ
規模で、西側には土橋で連結した馬出と呼ばれる小規模な曲輪が
ふぞく はんしゅ おなり ぎょうせいせつ
付属しています。本丸内には藩主の御成の場であり、行政施設で
もあるほんまる ごてん 本丸御殿が建っていました。本丸への入り口は西側のにしご
もん だいどころもん 西御門・南側のふくげん 台所門の2つがあり、現在西御門は復元されています。

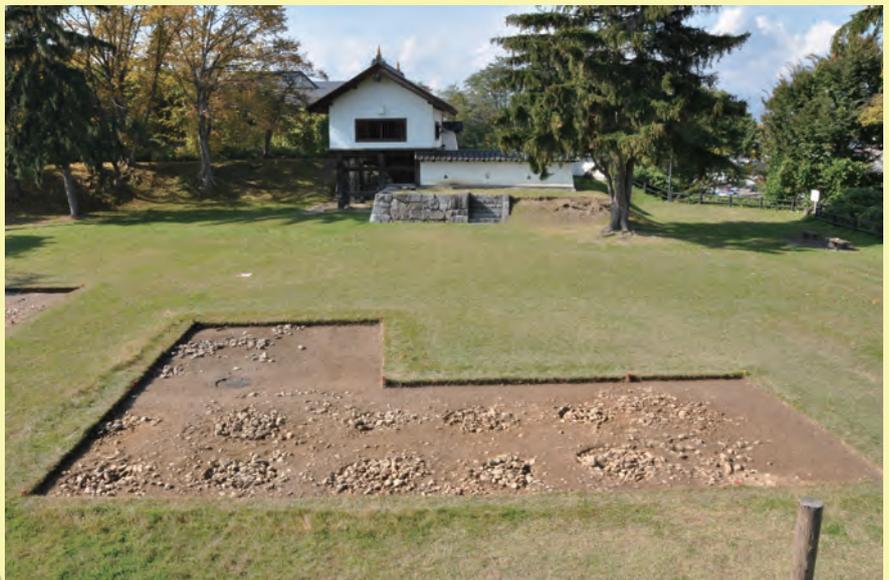
本丸御殿の土台跡（令和 3 年度調査）

これまでに西御門復元整備関連やレーダー探査、御殿跡の内容
かくにん ちょうさ
確認などで 10 度の調査が行われています。西御門跡の調査では、
門の規模は東西 6.4m× 南北 5.6m で、石の上に柱を建てた礎石
たてもの せき じょう せき
建物と分かりました。西御門付近の土塁や土橋などでは石垣や石
うらごめいし しぜんせき つ あ のづら
垣の裏込石も見つかり、石垣は自然石をそのまま積み上げる野面
ず こうちく
積みで構築されていたことが分かりました。御殿跡の内容確認調
査では直径 1m ~ 1.5m 程度の円形の石の集まりが連続的に見つ
ていど えんけい れんぞくてき
かり、これは礎石の下の根固めの栗石で、御殿の土台跡と考えら
ねがた ぐりいし ど だいあと
れ、建物の規模や位置の判断材料になります。出土遺物は陶磁器・
はんだんざいりょう しゅつど いぶつ とうじき
はさみ・キセル・古銭などがあつたほか、かわら くぎ けんちくしざい
瓦や釘などの建築資材
