第 4 章 防災計画

第4章 防災計画

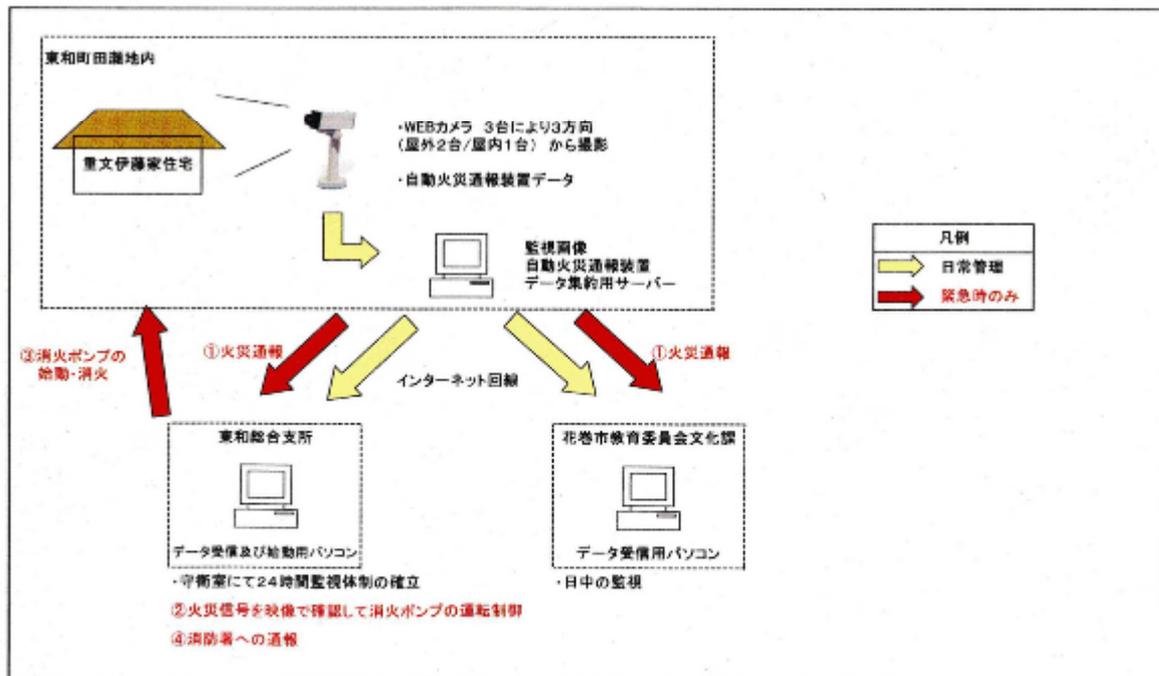
システム概要と作動の流れ

凡例	
	システムの動き
	人の動き

平成18年度に国庫補助事業により、自動火災報知設備および貯水槽・放水銃等の消火設備を設置し、併せてインターネット回線を利用した遠隔監視を可能としている。

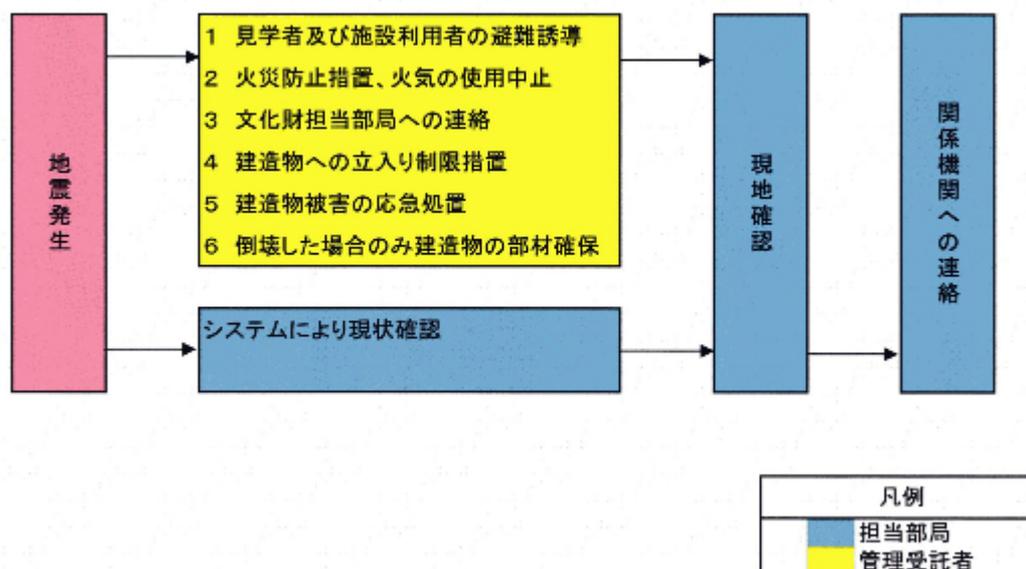
地震発生時の行動フロー

地震発生後の関係者がとるべき行動としては、以下の内容について、所有者及び管理委託先が行動できるよう周知の徹底を図る。

ア 見学者及び施設利用者の避難誘導

イ 火災防止のための措置(囲炉裏等の使用中止)

ウ 当該文化財関係者への連絡

エ 倒壊の危険性のある場合は、建造物周辺への立入りを制限

オ 傾斜した柱や落下の虞のある梁等には支柱、屋根の毀損には養生シート等で応急処置を実施

カ 倒壊した場合には、建造物の部材を確保
