はなまきじょうあと はくつちょうさ やねがわら しゅつど かわら  
花巻城跡の発掘調査では屋根瓦が多く出土しています。この瓦は  
いぶしがわら よ ぎんいろ はいいろ いろあ も  
「燻瓦」と呼ばれる銀色から灰色の色合いを持つ瓦です。瓦を作る  
さいしゅうこうてい いぶ いろづ ゆらい  
最終工程で燻するため色付き、名前もここに由来しています。

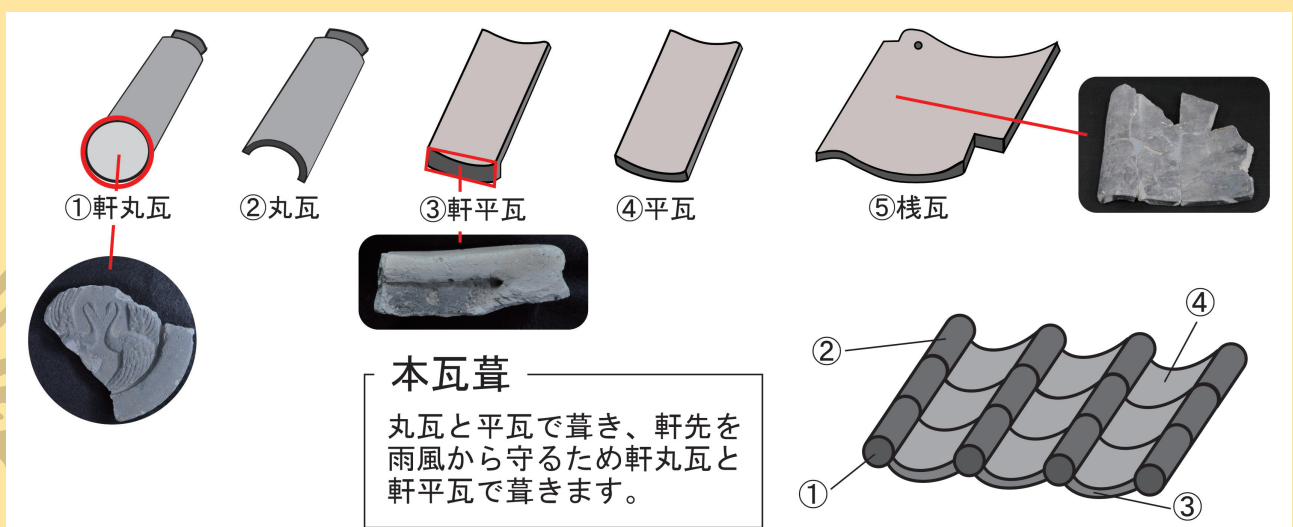
ないうかくにんちょうさ はへん  
本丸で行われた内容確認調査で、丸瓦と平瓦の破片が出土しまし  
た。丸瓦と平瓦を交互に組み合わせて葺く方法を「本瓦葺」といい、  
こうご く あ ほんがわらぶき  
城や寺社の屋根に見られます。このことから、本丸あるいは周辺施  
しゅうへんし  
設に本瓦葺の建物が在ったと考えられます。しかし、瓦の出土量が  
せつ  
少ないため、ほんまるごてん  
本丸御殿が本瓦葺であったかは今も分かっていません。
